MAPEAMENTO DE TAMPÕES E GRELHAS: FOCO NO PROCEDIMENTO DE INSPEÇÃO

VIANA, Fernando Gonçalves¹
MAGDALENA, Rafael Augusto Valentim da Cruz²
Universidade São Francisco
engenheiro@vandex.com

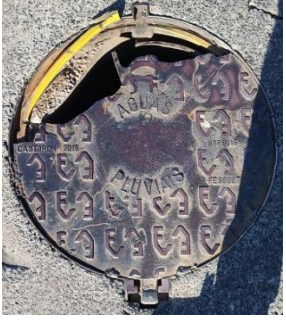
Não conformidade	Exemplo	Descrição e base técnica/legal
Falha estrutural de componentes do tampão

Nesta situação o tampão pode apresentar prejuízos as suas funções, como falha na trava elástica – permitindo facilmente a abertura e ausência de partes da superfície, que pode apresentar riscos à pedestres ou veículos e de colapso total da tampa.
Falha estrutural da Estrutura de engaste do tampão

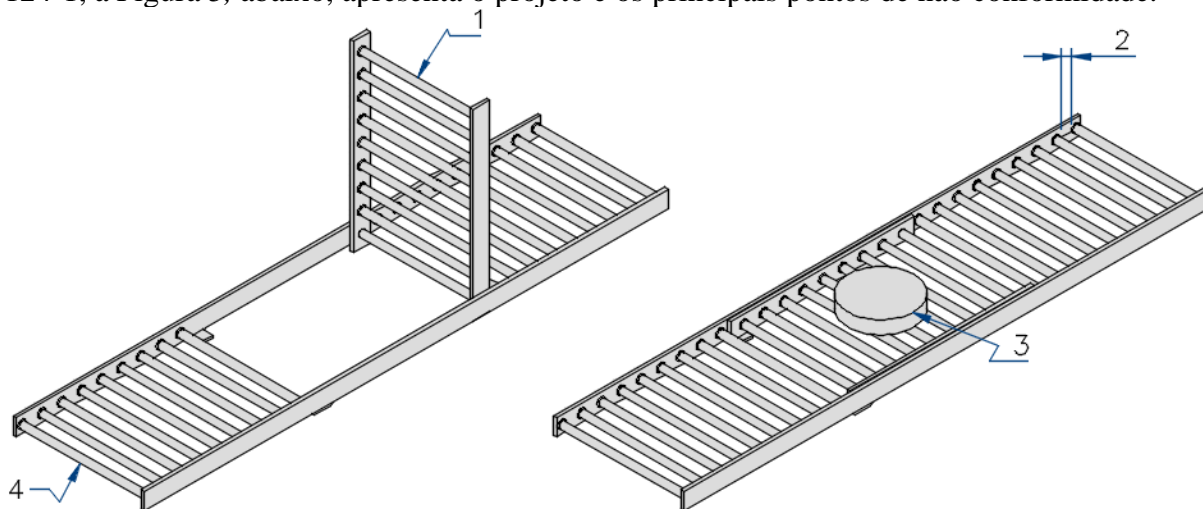
Figura 5 - Projeto de grelha da Prefeitura Municipal de Campinas, modelo com 2 m de comprimento total

Na Figura 5, item 1, a estrutura não apresenta um sistema de trava contra a abertura acidental da grelha, item 2, o espaço entre as barras excede o máximo de 42 mm (CE EN 124-1, Tabela 3), item 3, uma representação do calço utilizado para o ensaio de carga da grelha, a placa toca apenas 3 barras de cada vez e as barras são conectadas apenas nas extremidade, não distribuindo o carregamento por toda a superfície da grelha, e em 4 o perfil com secção

redonda tem um baixo momento de inércia na direção do carregamento o que justifica a quantidade de grelhas com deformação plásticas em campo.

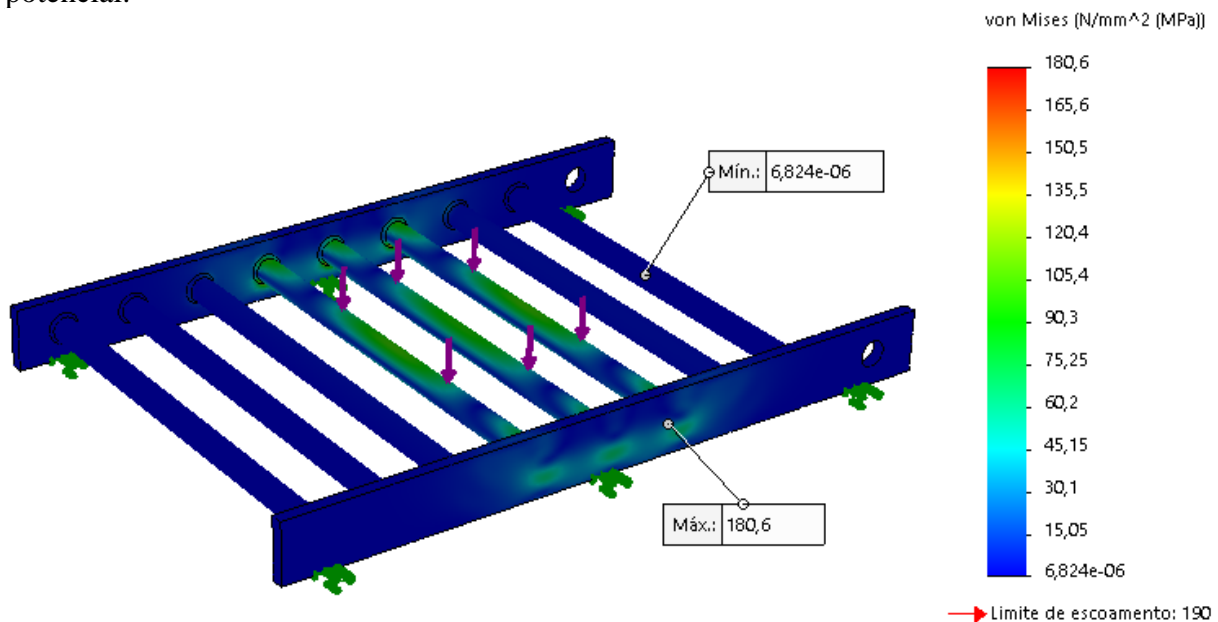
Em uma simulação com simplificações, foi escolhida a parte móvel da grelha para análise, a parte móvel da grelha é comum a todos os tamanhos de grelha e como foi identificado no projeto e em várias instalações em campo, as barras tendem a se deformar de maneira diferente, dada a característica do projeto que distribui de maneira ineficiente as solicitações mecânicas pela estrutura. Na simulação com o carregamento do ensaio de flecha residual, presente na ABNT NBR 10160:2005 e CE EN 124-1, de 167 kN, é esperado que a solicitação exceda o limite de escoamento, contudo para este caso as tensões excedem muito o limite de escoamento, assim simulações com valores cada vez menores para o carregamento foram realizadas, chegando ao resultado da Figura 6, com um carregamento de 4 kN. Nota-se que para um aço conforme ABNT NBR 7007:2022, grau BR190, usual entre os fabricantes de grelhas de aço, o carregamento de 4 kN não excede o limite de escoamento do BR190, mas não significa que possa resistir a fadiga com um carregamento cíclico de 4kN. Valores tão baixos para a capacidade de carga, indicam que para cargas de veículos leves, o projeto pode suportar, mas para veículos de carga a estrutura não é adequada e pode colapsar.

Uma observação altamente relevante quanto a distribuição do carregamento nas simulações, refere-se a concentração de tensões na barra de secção retangular, entre as barras solicitadas, o que também justifica observações em campo de danos ao concreto de engaste e que converge para a causa dos acidentes ocorridos com uma grelha em 06/02/2017, na Av. John Boyd Dunlop envolvendo um ônibus, visto na Figura 7, (EPTV, 2017) e em 01/09/2023, na Av. João Jorge, envolvendo outro ônibus, visto na Figura 8 (CBN Campinas, 2023), a concentração de tensão transmitida a estrutura de engaste da grelha, promove a sua falha gradual, com o risco da grelha soltar-se da estrutura de engaste, causando acidentes com risco potencial.

Figura 6 – Simulação da parte móvel da grelha - critério de falha de Von Mises, malha 0,3mm a 6mm, critério de convergência igual a 2%, carregamento 4 kN, superfície inferior dos perfis retangulares engastada (Fonte: O autor).

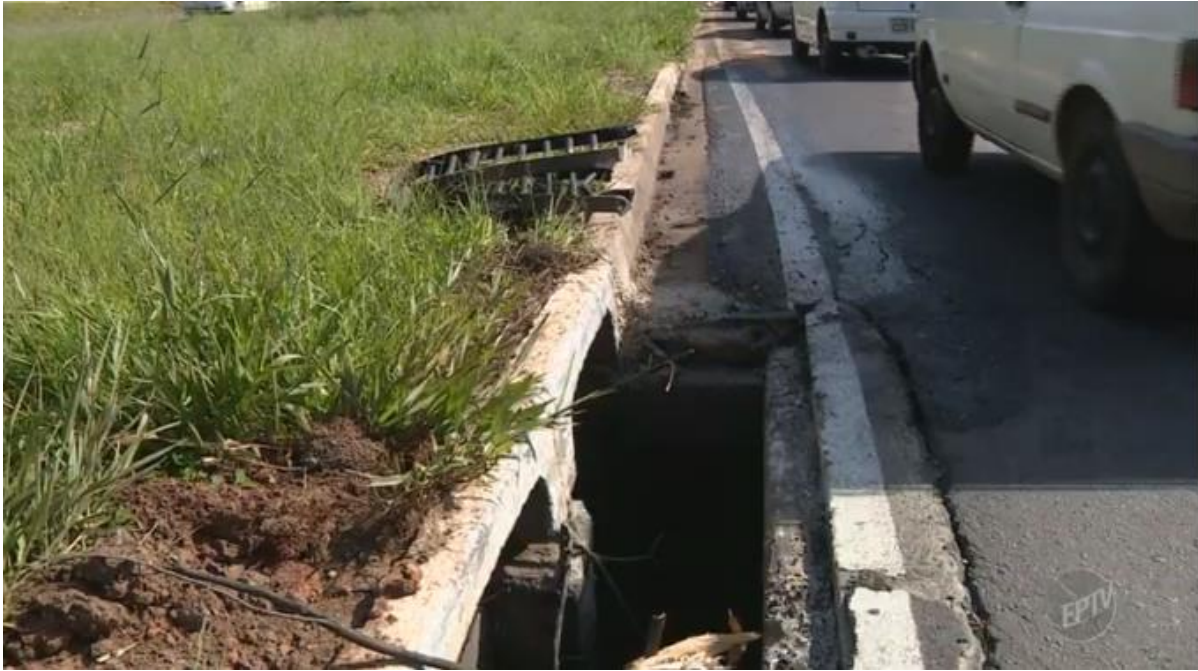
Figura 7 – Acidente ocorrido na Av. John Boyd Dunlop (Fonte: EPTV)

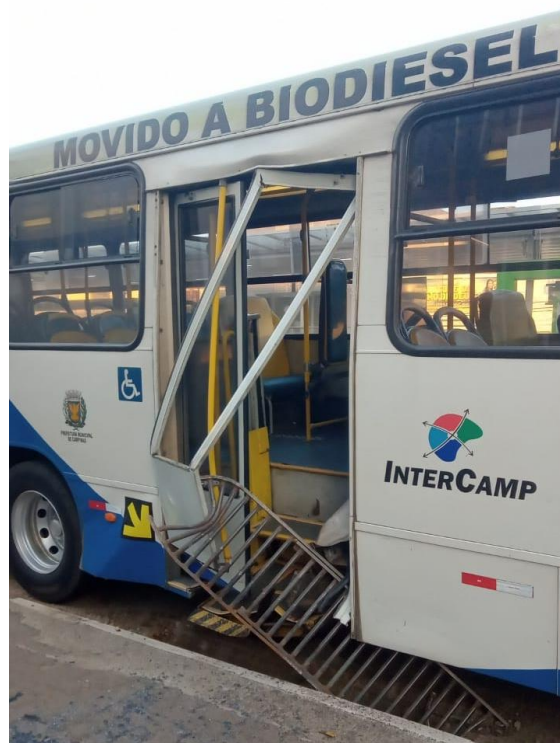
Figura 8 – Acidente ocorrido na Av. João Jorge (Fonte: CBN)

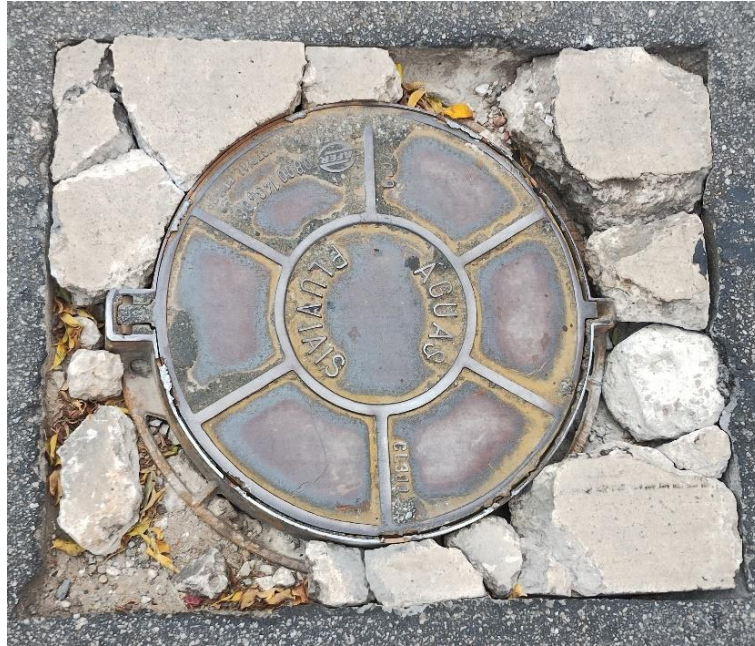
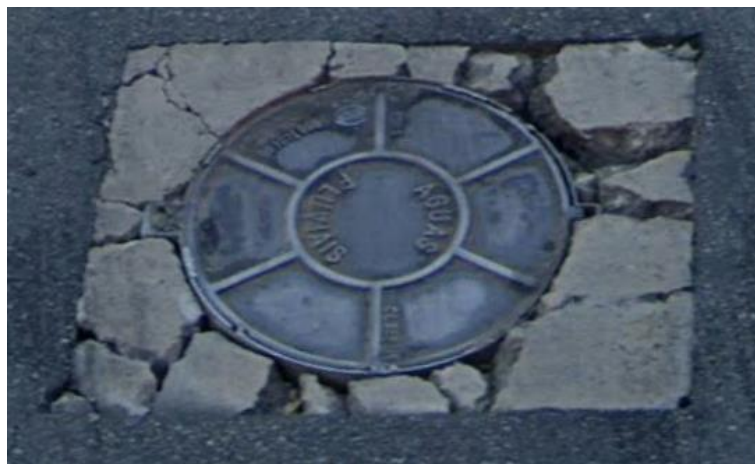
Todos os tampões com laje das galerias de águas pluviais e um tampão de poço de visita em rede de afastamento de esgoto, apresentam danos estruturais evidentes, trincas, rachaduras e fragmentação, onde se observar a ausência de armadura, somente esta evidência já constitui o não atendimento a ABNT NBR 6118:2023, aplicável à estrutura, contudo é possível que a resistência a compressão não atenda as especificações normativas devido à pouca quantidade de agregado e facilidade com que a estrutura fragmenta, sendo evidente o progresso dos danos em imagens realizadas com 4 meses de diferença (Figuras 9 e 10).

Figura 9 - Laje danificada, 27/10/2023 - Av. Amoreiras com R. Dr. Cassiano Gonzaga
(Fonte: O autor)

Figura 10 - Laje danificada, 07/2023 - Av. Amoreiras com R. Dr. Cassiano Gonzaga (Fonte: Google Street View)

Nos tampões da avenida nota-se, como no exemplo do tampão visto nas *Figuras 9 e 10*, a presença de solda no fechamento da tampa de vários tampões, que indica tentativa de eliminar os ruídos, contudo a tampa apresenta alta flexibilidade devido ao ferro fundido nodular e baixa rigidez da estrutura, somando a relativa complexidade da solda em ferro fundido dúctil, a solução não eliminou os ruídos e todas as soldas sofreram falha mecânica.

Uma situação mais grave, apresentada por um tampão localizado no cruzamento da Av. Das Amoreiras com a Rua Dr. Cassiano Gonzaga gerou um protocolo para o serviço de reparo à prefeitura de Campinas.
