TÍTULO: O IMPACTO DA MÃO DE OBRA NA EFICIÊNCIA DE ALVENARIA ESTRUTURAL E CONCRETO ARMADO NA CONSTRUÇÃO CIVIL

BIGUETO, Bruno M¹
CORREIA, Luiz H. G.²
FRANÇOZO JR, Hélio³
Universidade São Francisco
luizhgc@outlook.com

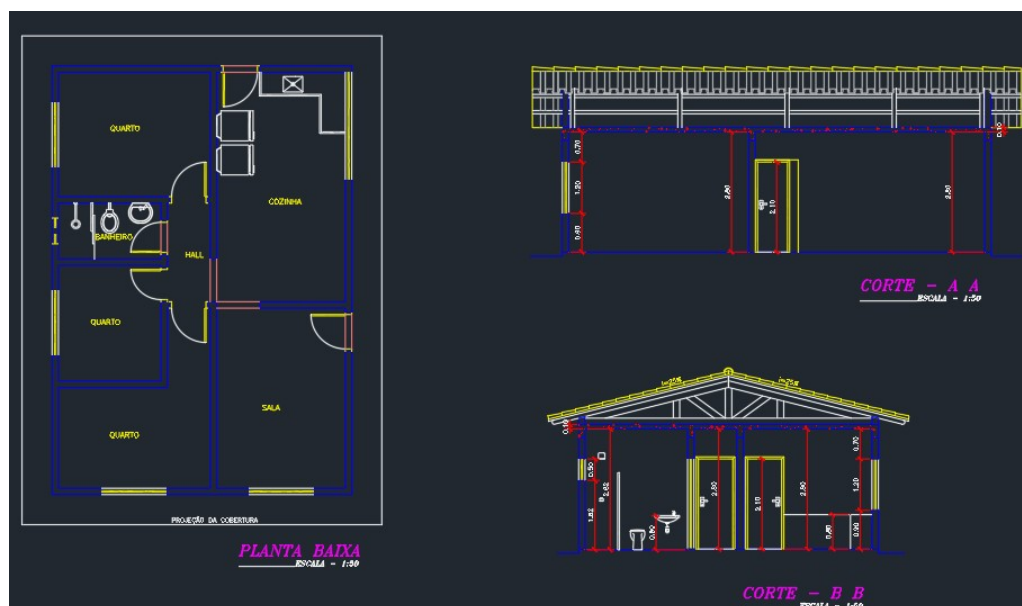
Figura 3 - Planta e corte da edificação. (Fonte: Próprio Autor).

Foi calculado uma residência unifamiliar popular, dividido em 2 pavimentos, Térreo e Cobertura, com pé-direito de 2,80 metros. As paredes tanto internas quanto externas terão 14 centímetros de espessura, utilizando-se blocos da família 29 cm (blocos de 4, 9, 14, 19, 29, 34, 44 e 54 cm de comprimento, 14 cm de largura e 19cm de altura). A obra está localizada em Louveira, e, para o edifício em alvenaria, foram utilizadas sapatas como elementos estruturais de fundação. Nos cálculos estruturais, considerou-se que a laje de piso do térreo está apoiada diretamente no solo, sem apresentar reações estruturais.

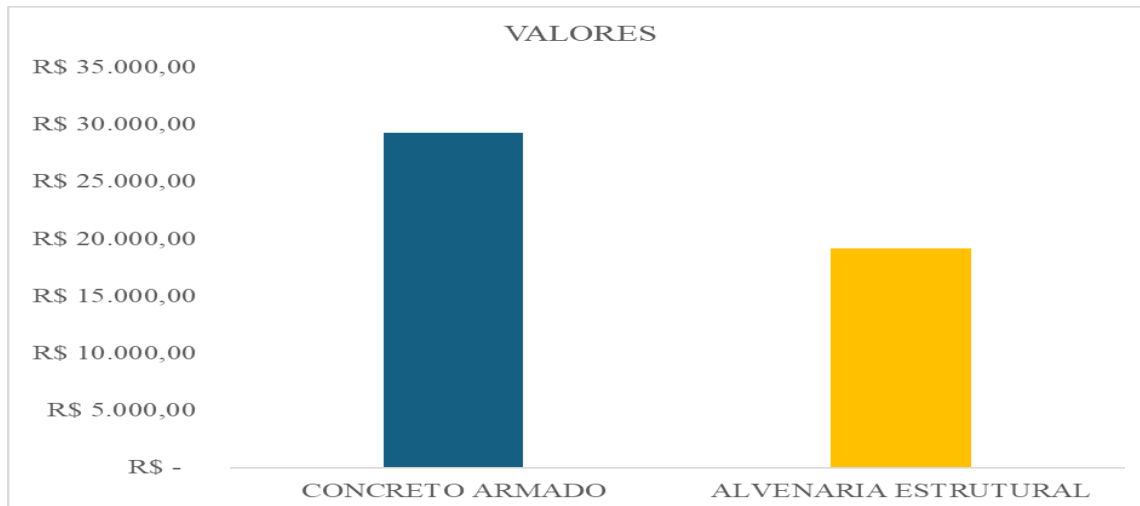
Gráfico 1 – Relação de gastos entre os métodos construtivos. (Fonte: Próprio Autor).

Comparando as duas tabelas, o custo inicial dos métodos construtivos há uma diferença de R\$10.157,47 onde a alvenaria estrutural foi a metodologia com menor gasto/m².

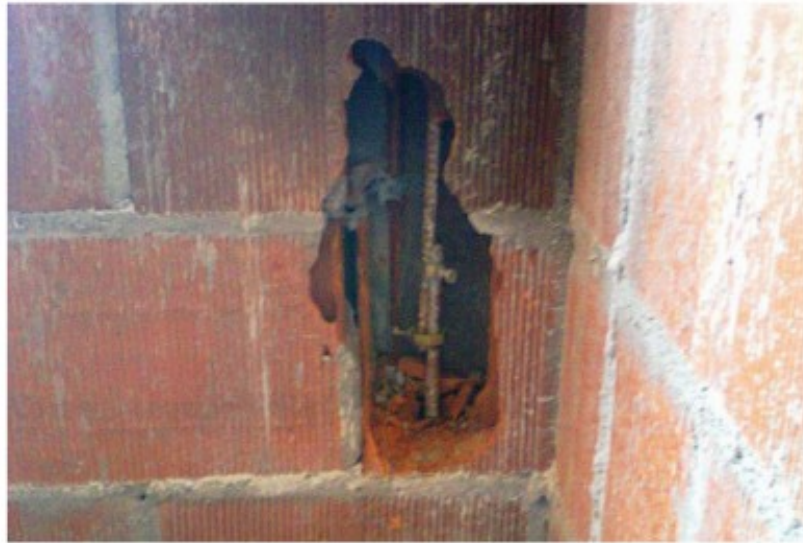
Figura 6 - Aplicação incompleta do concreto no graute, resultando em vazios que comprometem a aderência e a resistência (Fonte: SOUZA, 2011).

Grauteamento inadequado: A realização do grauteamento é uma etapa crítica na alvenaria estrutural, e a falta de habilidade na execução é frequentemente atribuída à mão de obra desqualificada. Quando profissionais não capacitados não monitoram a altura do lançamento do graute, podem ocorrer problemas, como a segregação do material, caso o graute seja aplicado em alturas excessivas. Essa falha compromete a integridade e a

resistência da estrutura, evidenciando a importância de uma equipe bem treinada para garantir a qualidade e a durabilidade das edificações (SILVA, 1998).

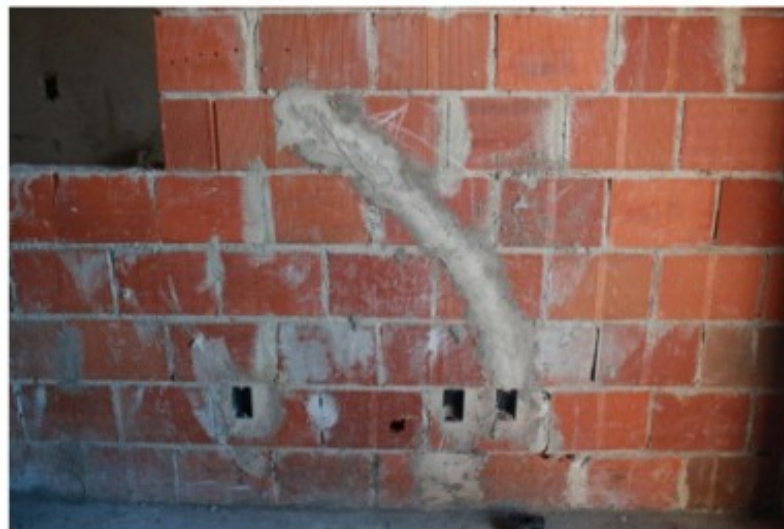
Figura 7 - Cortes inadequados na alvenaria estrutural, comprometendo a integridade e resistência da parede. (Fonte: SOUZA, 2011).

Cortes na alvenaria: É crucial prestar atenção ao planejamento das instalações e sua execução para evitar cortes indesejados na alvenaria. Conforme observado por Ramos (2002), isso não gera apenas desperdícios, mas também pode resultar em uma redução da resistência da alvenaria, comprometendo a estabilidade da construção.

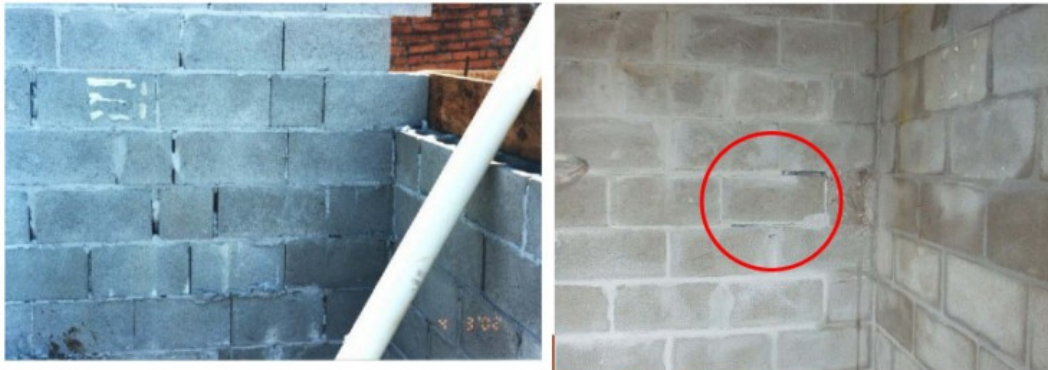
Figura 8 - Preenchimento de juntas de forma inadequada (Fonte: POZZOBON, 2003).

Preenchimento e espessura das juntas: O preenchimento inadequado das juntas verticais pode comprometer a resistência à específica e, em maior medida, a resistência à

flexão e ao cisalhamento das paredes. Da mesma forma, erros no preenchimento das juntas horizontais podem levar a uma diminuição da resistência à extensão das paredes (RAMOS, 2002).

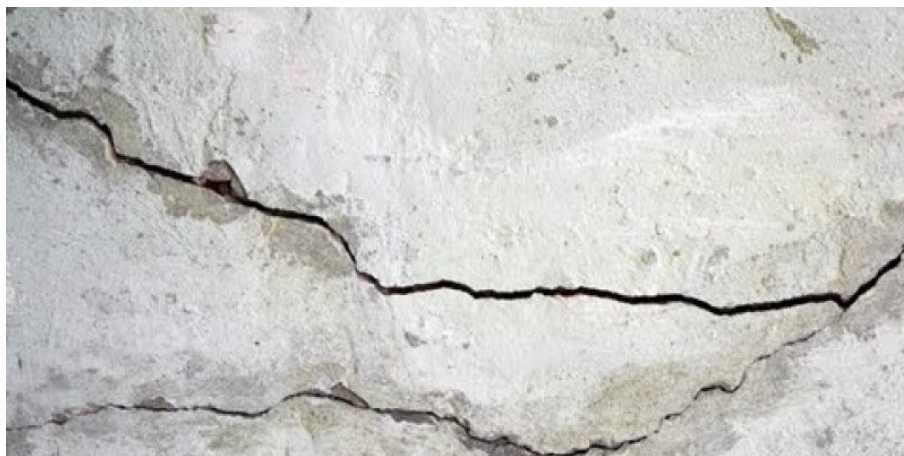
Figura 9 - Fissuras e trincas por falha na execução em concreto armado (Fonte: Próprio Autor).

Fissuras e Trincas: As fissuras e trincas no concreto armado, comuns em construções residenciais, muitas vezes são resultado de mão de obra desqualificada. A falta de conhecimento técnico pode levar a erros durante a execução, como a má preparação e aplicação do concreto, o que contribui para a retração excessiva e variações térmicas que geram fissuras. Além disso, profissionais sem formação adequada podem não considerar as movimentações naturais da estrutura e as sobrecargas atmosféricas, resultando em fissuras que comprometem tanto.

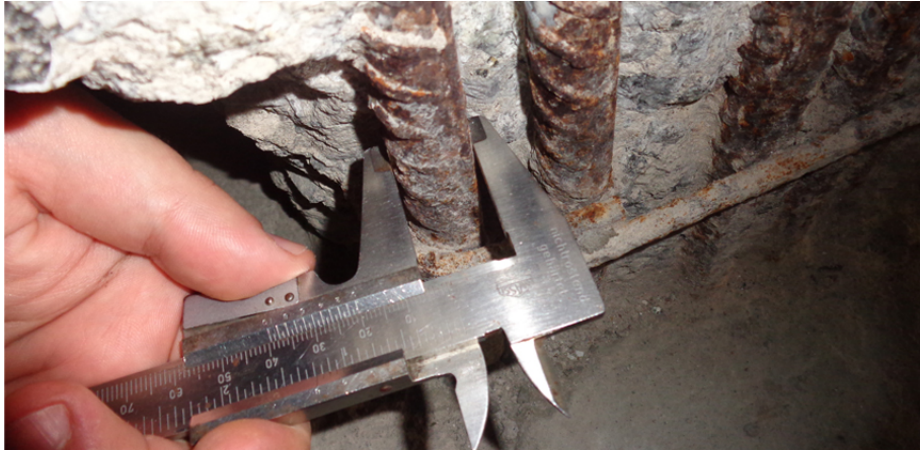
Figura 10 - Corrosão de Pilar devido a umidade. (Fonte: Próprio Autor).

Deterioração por Corrosão das Armaduras: A corrosão das armaduras é uma patologia que pode comprometer gravemente a integridade estrutural das edificações. Essa ocorrência ocorre frequentemente devido à umidade, à exposição a agentes agressivos ou à falta de proteção adequada das armaduras. A mão de obra desqualificada desempenha um papel crítico nesse problema, pois trabalhadores sem a formação técnica necessária podem falhar na aplicação correta de tratamentos e na seleção de materiais de qualidade. Essa falta de

conhecimento pode resultar em expansões indesejáveis, fissuras e, conseqüentemente, na perda de resistência da estrutura.

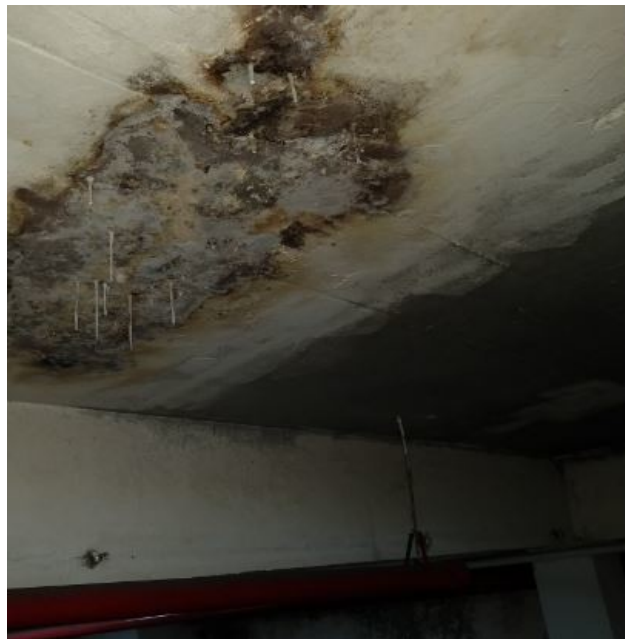
Figura 11 - Infiltração devido à falta de impermeabilização (Fonte: Próprio Autor).

Problemas de Impermeabilização e Suas Conseqüências: A presença de vazamentos e infiltrações em estruturas de concreto é frequentemente atribuída à falta de habilidade na execução. Mão de obra desqualificada pode não seguir corretamente as normas de impermeabilização ou realizar juntas específicas, permitindo a infiltração de água. Essa água, ao penetrar no concreto, pode causar corrosão nas armaduras, levando ao aumento de volume do aço e resultando em fissuras e danos estruturais. Portanto, a capacitação dos profissionais é crucial para prevenir esses problemas, garantindo a durabilidade e a segurança das edificações.

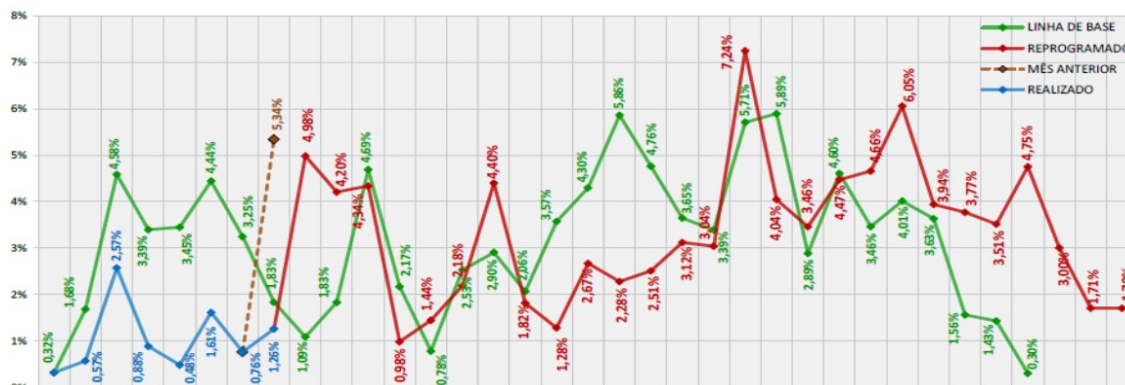
Figura 12 - Comparativo entre a expectativa do cliente e os serviços reprogramados devido à má qualidade da mão de obra.

Esses aumentos de custo e prazos estão diretamente ligados ao impacto da má qualidade da mão de obra, que resultou em retrabalho e reprogramação das atividades. Um gráfico comparativo está representando a expectativa inicial do cliente em relação ao orçamento e avanço da obra, e o cenário real da obra, com os retrabalhos e ajustes necessários. O gráfico (Figura 12) evidencia como, à medida que a obra avançava, os imprevistos refletiam não apenas a alteração nos custos, mas também o prolongamento da entrega de obra.
