PATOLOGIA DAS FUNDAÇÕES: RECALQUE E ESTUDO DE CASO

Universidade São Francisco

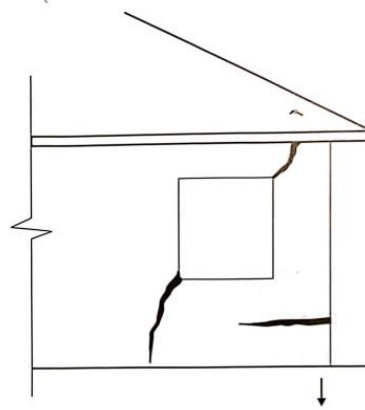
Figura 3 – Exemplo de recalque na extremidade (Fonte: Milititsky; Consolini; Schnaid, 2018).

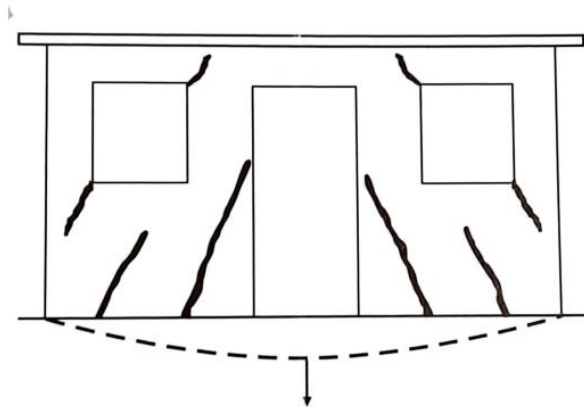
Figura 4 – Deformação côncava da parede portante (Fonte: Milititsky; Consolini; Schnaid, 2018).

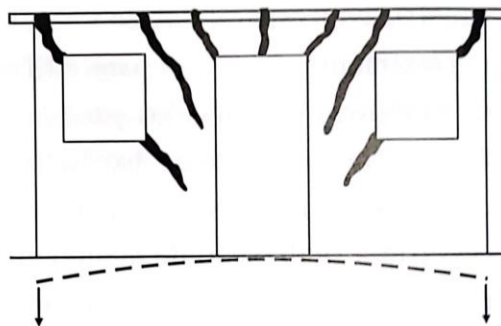
Figura 5 – Deformação convexa de parede portante (Fonte: Milititsky; Consolini; Schnaid, 2018).

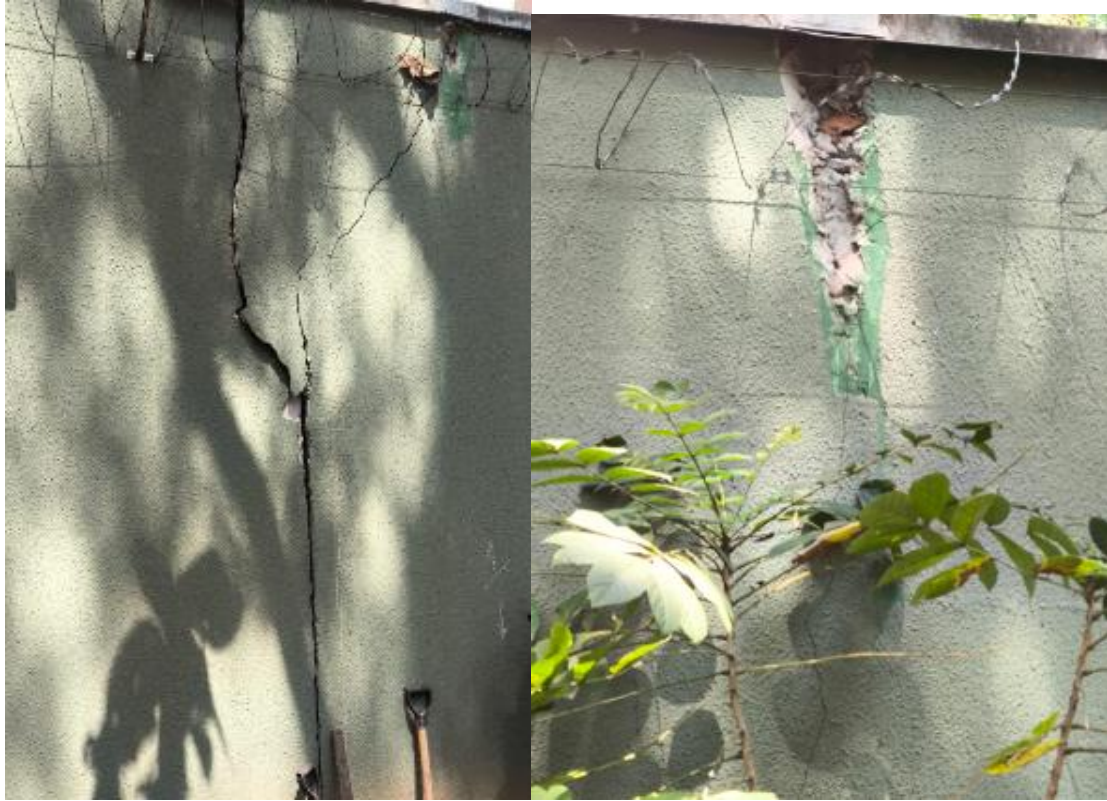
No caso apresentado, foi relatado por parte do condomínio que o muro de divisa estava apresentando alguns problemas de trincas, fissuras e desaprumo, após estudos geotécnicos realizados pela empresa Mantovani Geotecnia, identificou-se que a construção estava sobre um aterro mal compactado e solo com baixa resistência, além da presença de raízes de árvores próximas, também foi detectado que utilizou-se fundação direta, a somatória de todos esses problemas gerou um recalque diferencial ocasionando circunstâncias indesejadas. O recalque foi ao longo de 18 metros do muro, mas, os pontos mais críticos foram nos primeiros 8 metros que sofreu a influência de vegetação. As patologias visíveis foram as fissuras, trincas, rachaduras, deslocamento do prumo e das juntas de dilatação, podendo ser observado nas figuras 7 a 9 abaixo.

Figura 7 – Trincas, fissuras e desaprumos devido ao recalque diferencial (Fonte: Dos autores, 2024).

A partir do estudo do solo e situação geral do problema, os engenheiros chegaram em um acordo, em que a melhor solução neste caso seria utilizar a técnica das estacas mega com os segmentos de aço. Estacas mega tem como sua principal vantagem a recuperação dos problemas estruturais sem precisar demolir a área afetada. Realizando a estabilização da fundação de diversos tipos de edificações que sofreram com recalque, utilizada geralmente para reforçar as fundações já existentes.

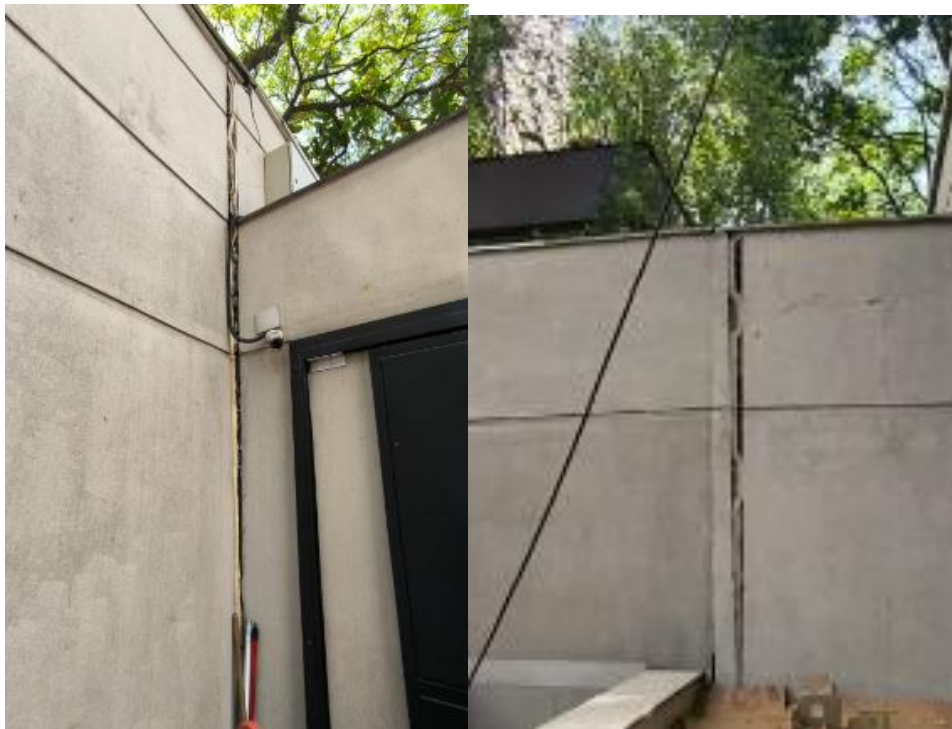
Figura 8 – Trincas, fissuras, desaprumos e distorção angular devido ao recalque diferencial (Fonte: Dos autores, 2024).

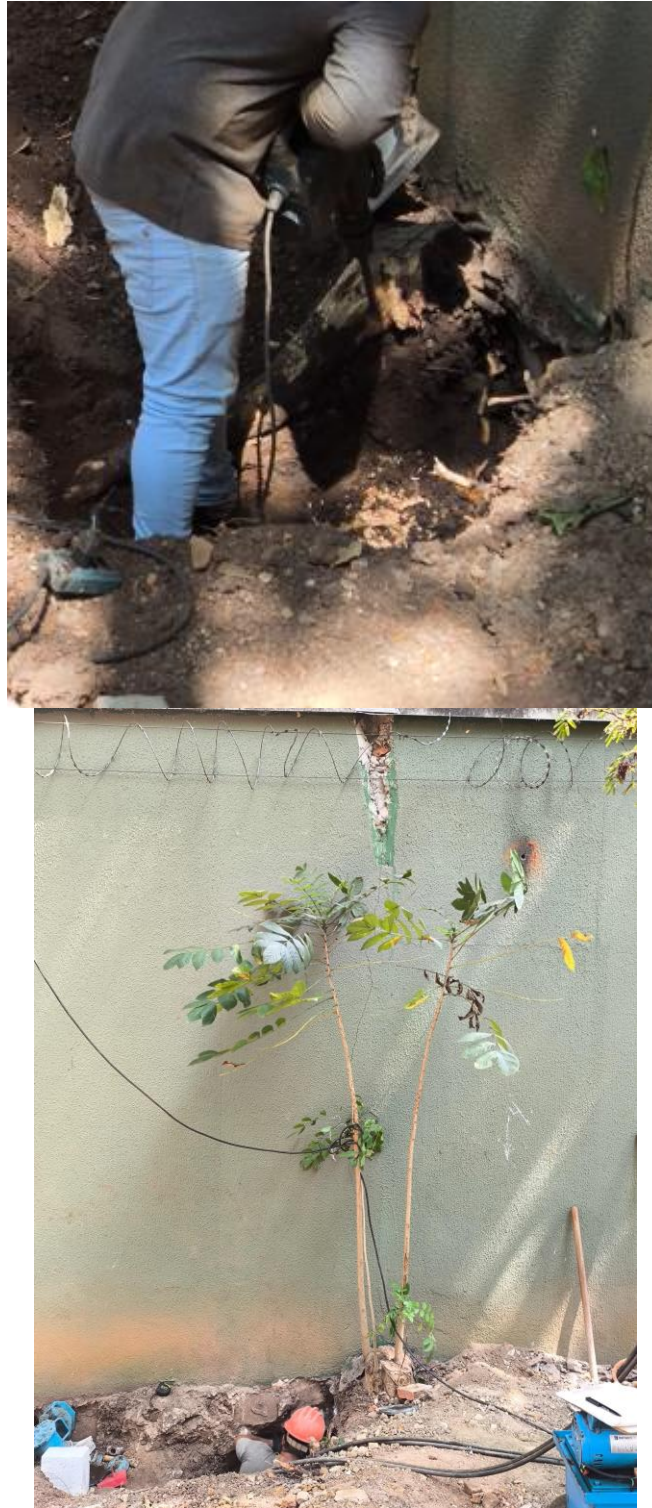
Figura 9 – Raiz de árvore alojada sob o baldrame (Fonte: Dos autores, 2024).

O estudo de caso apresentado nos mostrou que as patologias geradas se deram por uma somatória de fatores, sendo uma má investigação do subsolo, aterro mal compactado, escolha inadequada da fundação e influência de vegetações vizinhas. Tudo isso gerou um desconforto visual e riscos físicos aos frequentadores do local, caso não fosse intervindo e recuperado a tempo, sendo capaz de ter causado algum dano severo, como colapso total podendo ocasionar ferimento em pessoas que transitassem pelo local.

Além de todos estes problemas, toda a operação realizada para a recuperação da estrutura utilizando as mega estacas gerou um custo aproximado de R\$70.000,00 em que poderia ter sido evitado, caso tivesse sido adotado atitudes diferentes em sua concepção, como por exemplo, uma boa sondagem para investigação do subsolo, fundação adequada para estrutura, que por estar sobre um aterro deveria ter sido admitido uma fundação profunda como a de estacas, observado as vegetações vizinhas em que sabendo-se da sua localidade deveriam ter retirado as raízes ou até mesmo as árvores que rodeavam a edificação.

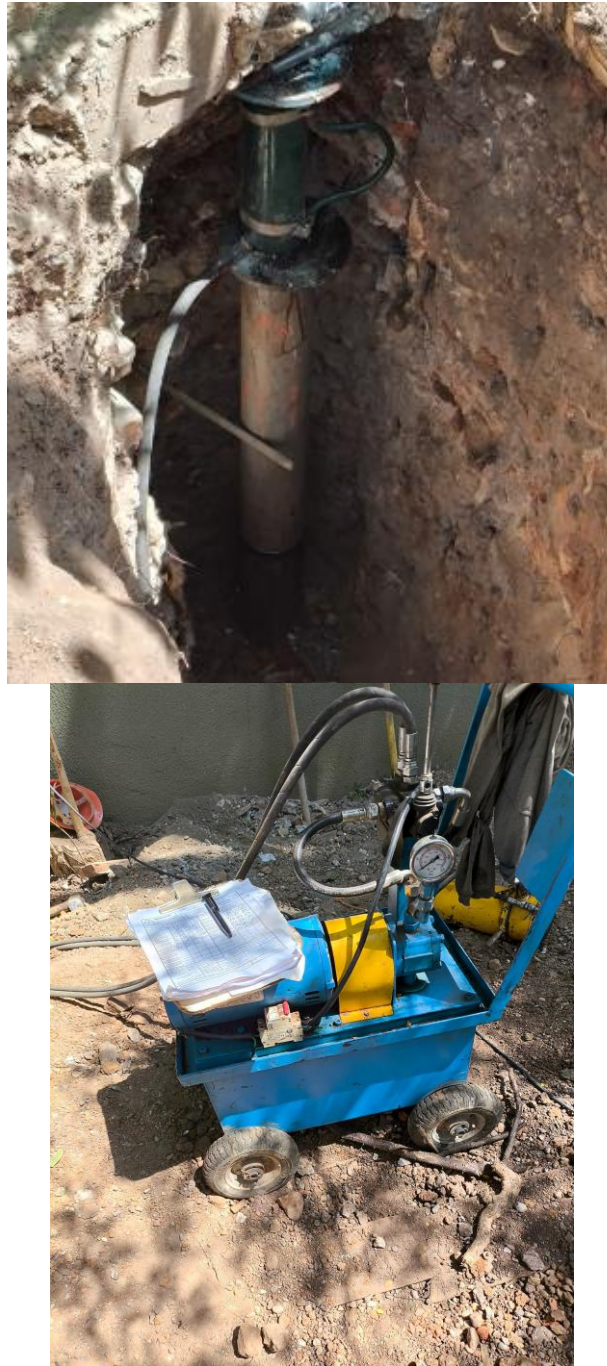
As estacas mega basicamente são segmentos de aço ou concreto pré-moldado com um formato cilíndrico, cravadas no solo com auxílio de macacos hidráulicos posicionados sobre a estaca para reagir contra estruturas acima, geralmente o baldrame, manômetros são acoplados para medir a pressão que o segmento exerce contra o solo para realizar os levantamentos das forças e gerar gráficos. Mostrado na figura 10.

Figura 10 – Macaco hidráulico e manômetro (Fonte: Dos autores, 2024).

Através da pressão que é mostrada no manômetro conseguimos demonstrar a força que está gerando através do cálculo: $\text{Força} = \text{Pressão} \times \text{Área}$. A área vem atrás do cilindro do macaco hidráulico. Esse cálculo é de suma importância para saber quando parar de cravar as estacas. Após a força estimada ser atingida, precisa realizar o encabeçamento destas com o auxílio de

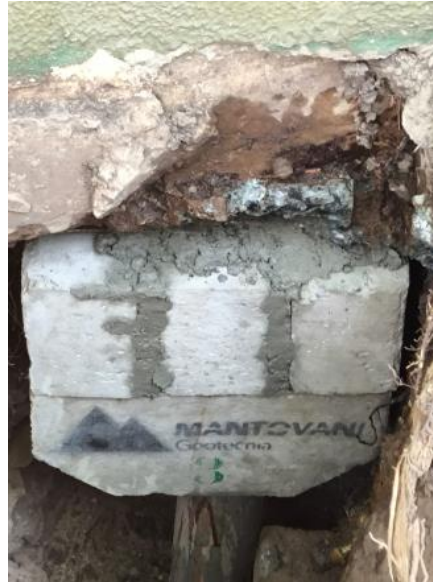
cunhas, apoiando no baldrame no lugar do macaco hidráulico. O cabeçote da estaca é feito de concreto armado pré-moldado com formato trapezoidal formando uma biela direcionando as cargas para o corpo da estaca e na parte superior são colocadas cunhas de concreto pré-moldado para apoio no baldrame, fazendo um graute para suas emendas, observado na figura 11.

Figura 11 – Cabeçote e cunhas das estacas (Fonte: Dos autores, 2024).

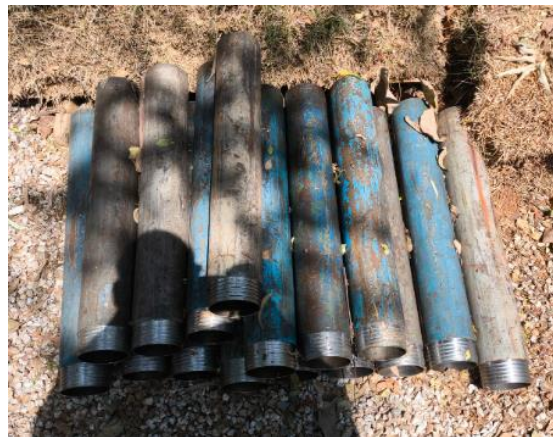
Foi determinado pelos engenheiros que por conta da distorção angular as estacas deveriam ser tubulares de aço com a parede de 10mm de espessura, 75cm de comprimento, 4,5'' de diâmetro em formato cilíndrico com rosca. Conforme mostrado na figura 12.

Figura 12 – Segmentos das estacas (Fonte: Dos autores, 2024).

As estacas foram cravadas a cada 2 metros de distância uma da outra, totalizando 8 estacas. Após realização das marcações onde deveriam ser cravadas, iniciou a escavação do solo na lateral e por baixo do baldrame, um buraco em média de 1,20m de profundidade, 70cm de largura, este serviu para posicionar o macaco hidráulico, as estacas e o operador, após o buraco feito iniciou a cravação dos segmentos.
