# **Recalques de Edificações: Estudo de Caso dos Recalques Presentes no Município de Santos/SP**

Universidade São Francisco

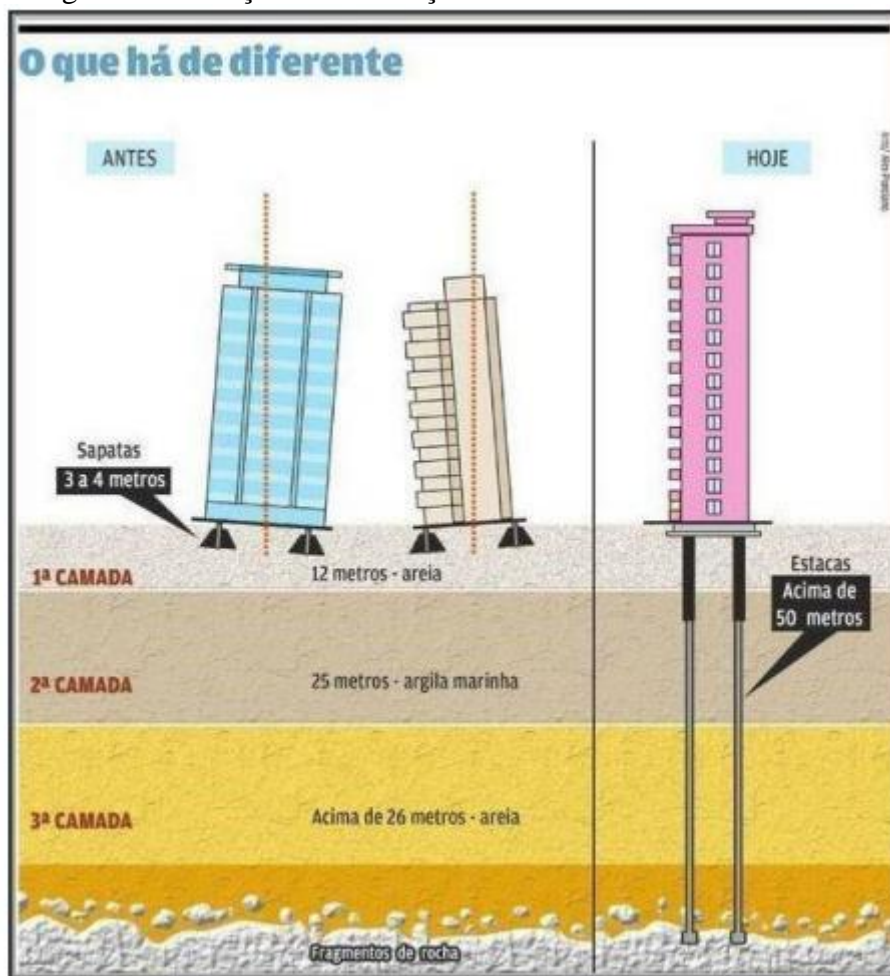
Figura 4: Ilustração de Edificações e Camadas de Solo em Santos

Devido às particularidades do solo na região de Santos e aos tipos de fundações empregados, juntamente com a rápida e intensa expansão da construção de edifícios em proximidade, ocorreu um aumento significativo nas tensões transmitidas ao subsolo. Além disso, houve interferência do bulbo de tensões nas estruturas vizinhas, desencadeando recalques verticais diferenciais, o que, por sua vez, resultou no desaprumo dos edifícios. Essa complexa interação entre solo, fundações e construções tem sido um desafio em projetos imobiliários na região (SCUDELER, 2020).

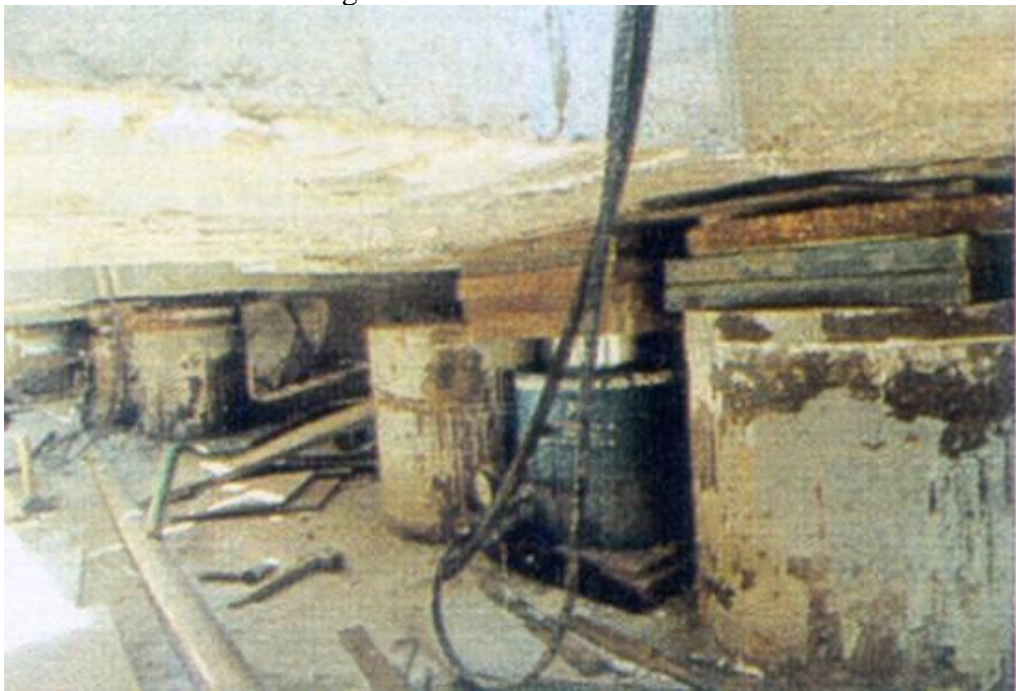
Figura 6: Macacos Hidráulicos

Entre as vigas de transição e os novos blocos de fundação, foram instalados 14 macacos hidráulicos que eram operados por meio de 6 bombas. Juntamente aos macacos hidráulicos, foram necessários a construção de 2 pilaretes, que serviram como suportes para os calços metálicos durante o processo de rebaixamento dos macacos. Esse procedimento, além de assegurar a segurança da construção, foi realizado com extrema precisão, milímetro a milímetro, garantindo a integridade estrutural do edifício (DIAS, 2010).

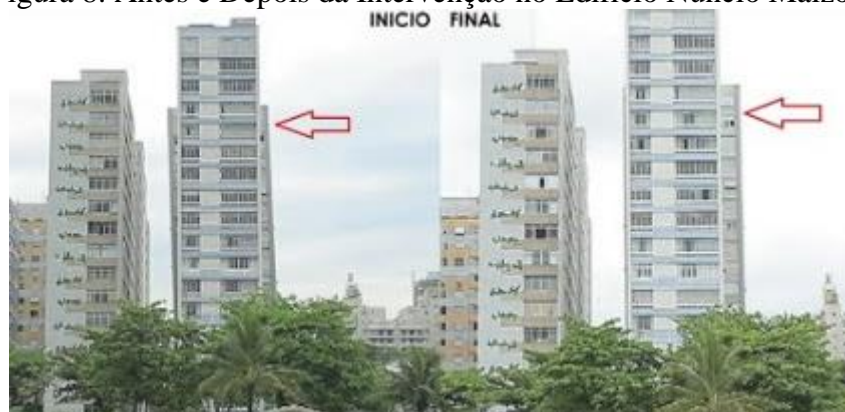
Figura 8: Antes e Depois da Intervenção no Edifício Núncio Malzoni

Em 6 de fevereiro de 2001, as obras foram concluídas com êxito, entregando resultados altamente satisfatórios que servem de referência global até os dias de hoje. Embora o investimento tenha atingido aproximadamente 1,5 milhão de reais, essa solução foi considerada a mais viável na época. A alternativa de demolir o edifício, poderia implicar em indenizações para os moradores, e não era vantajosa. Além disso, uma possível demolição acarretaria significativos transtornos para a população e poderia afetar as construções vizinhas (SANTOS, 2022).

Em 1995, no condomínio Núncio Malzoni, um dos blocos registrou um notável recalque, resultando em uma inclinação de aproximadamente 2,2 graus em direção ao condomínio Jardim Europa. Isso equivale a uma diferença de cerca de 70 centímetros na inclinação entre a base e o topo da estrutura. Embora esses valores sejam chamativos, os engenheiros encarregados da avaliação concluíram que não havia risco de colapso estrutural. No entanto, os recalques ocasionaram danos funcionais, como a desalinhamento de portas, o que gerava muitos transtornos para os residentes (MAFFEI; GONÇALVES; PIMENTA, 2006).
