PATOLOGIAS DOS REVESTIMENTOS: RELAÇÃO ENTRE A QUALIFICAÇÃO PROFISSIONAL E A QUALIDADE DO ASSENTAMENTO DO REVESTIMENTO CERÂMICO

SILVA, Cláudio José da¹
GABRIELLI, Isabela Fernanda da Silva²
MELO, Elaine Alves de³
Universidade São Francisco

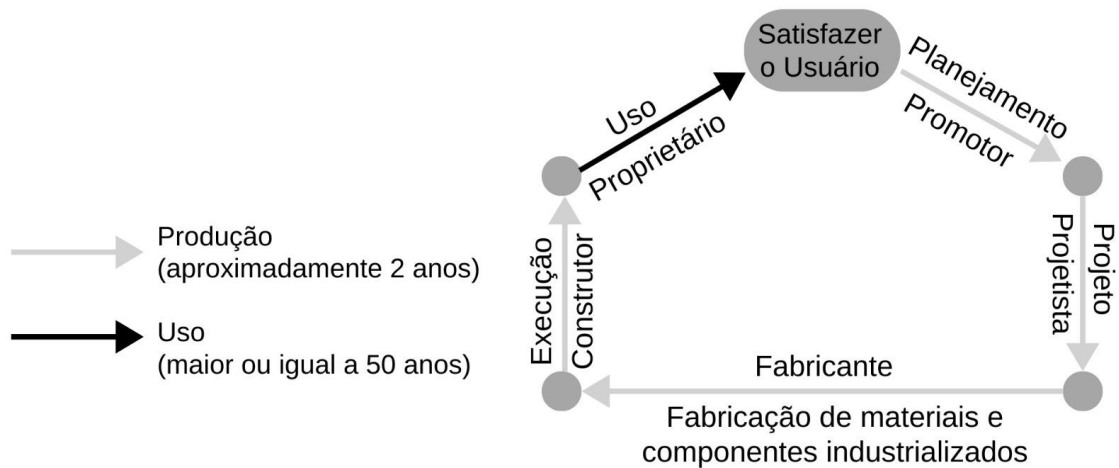
Figura 02. Fases pelas quais a edificação passa desde o seu início até ao longo de sua vida útil. (Fonte: Adaptado, Helene; 1949)

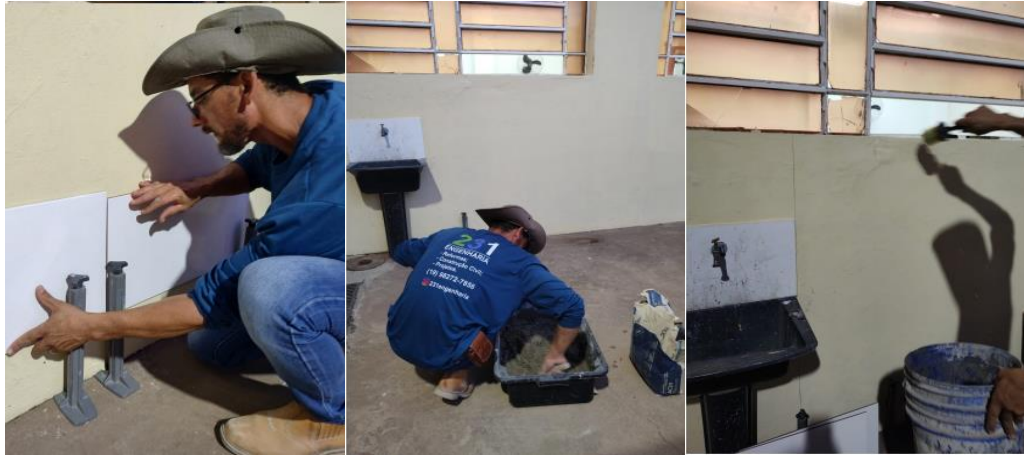
Figura 04. Fotos das etapas 1,2 e 3 executadas antes do treinamento. (Fonte: Autor; 2023)

O primeiro procedimento realizado, foi executado com base nas experiências adquiridas pelo sr. Maurício Ferreira de Assis ao longo de sua a carreira.

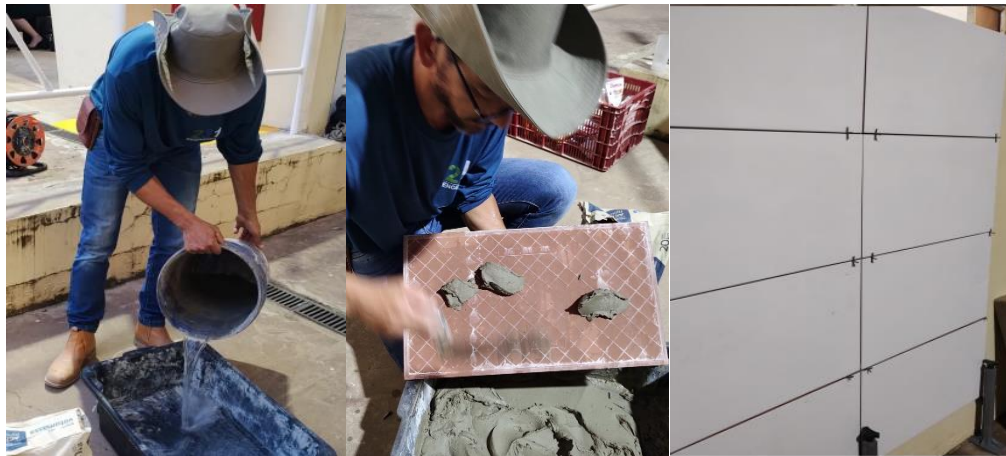
Figura 05. Fotos das etapas 4, 5 e 6 executadas antes do treinamento. (Fonte: Autor; 2023)

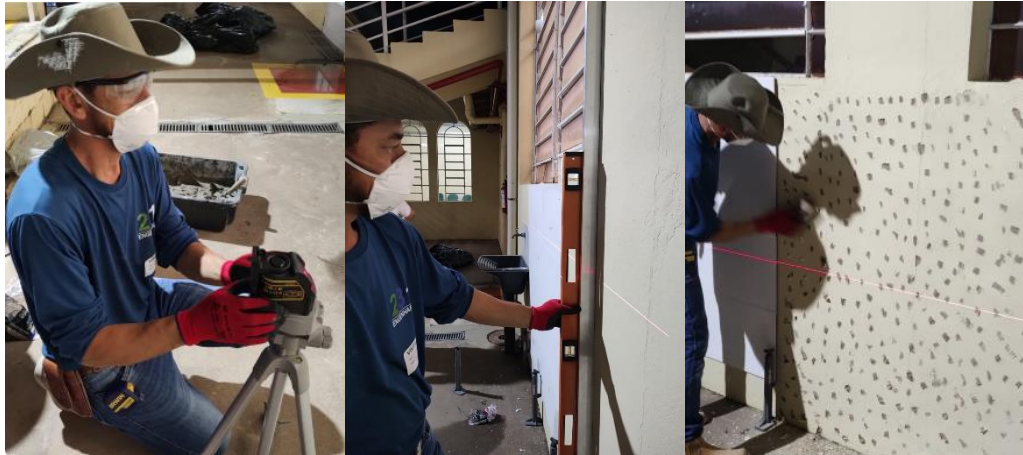
Figura 07. Fotos das etapas 1,2 e 3 executadas após o treinamento. (Fonte: Autor; 2023)

Enquanto o segundo procedimento, foi realizado após uma breve apresentação dos procedimentos corretos em concordância com as normas vigentes.

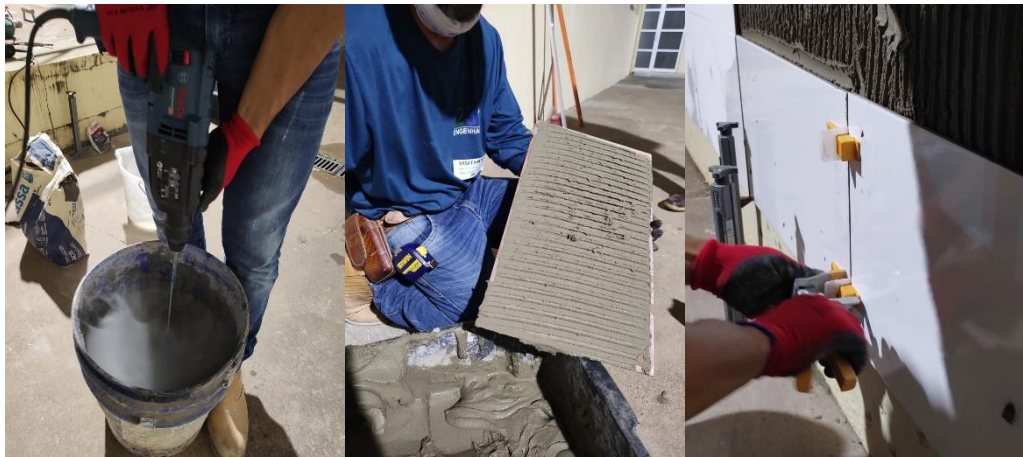
Figura 08. Fotos das etapas 4, 5 e 6 executadas após o treinamento. (Fonte: Autor; 2023)
