## **SISTEMA DE DRENAGEM DE ÁGUAS PLUVIAIS EM PISTAS DE POUSO E DECOLAGEM: ESTUDO DE CASO DA CAMADA POROSA DE ATRITO NO AEROPORTO DE CONGONHAS**

**Resumo.** A correta pavimentação e drenagem das águas pluviais em pistas de pouso e decolagem representam importantes elementos de segurança para evitar a derrapagem de aeronaves (hidroplanagem ou aquaplanagem) e prevenindo acidentes. Com base em relatórios de investigação de acidentes aeronáuticos envolvendo aviões em aeroportos brasileiros, como Congonhas, destacou-se a necessidade de recuperação e desenvolvimento do pavimento das pistas e dos sistemas de drenagem. Fatores como ausência de sulcos, textura da estrada, textura geral e coeficiente de atrito são fundamentais para a segurança de pousos e decolagens, bem como a importância de se observar as regras da aviação e a responsabilidade dos operadores aeroportuários na manutenção da infraestrutura das pistas. Além disso, o uso de revestimentos permeáveis, como o Concreto Asfáltico Poroso (CPA), é uma solução promissora para melhorar a drenagem e reduzir o risco de aquaplanagem nas pistas dos aeroportos. Buscou-se realizar também uma análise da capacidade de drenagem da pavimentação

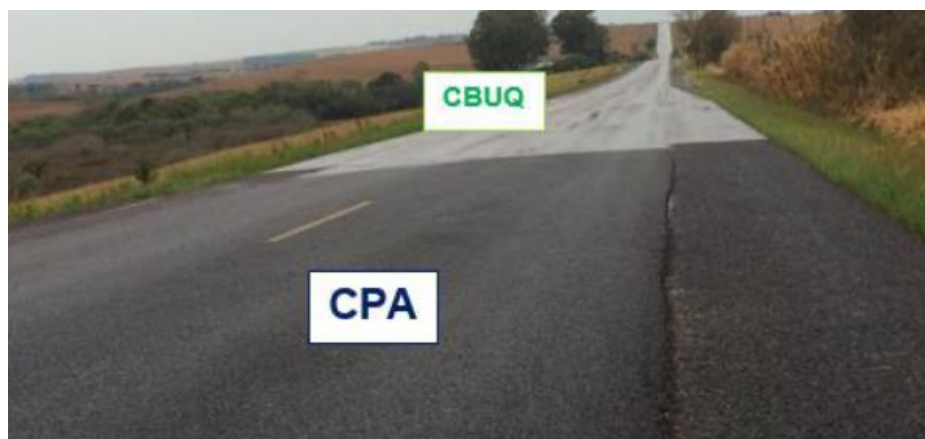
**Figura 1** – Trecho em CPA seguido de trecho em CBUQ após período chuvoso (Fonte: DRESCH, 2016 adaptado por SILVEIRA, PADULA e ROCHA, 2022)

A camada convencional utilizada em aeroportos, geralmente se apresenta como o Concreto Betuminoso Usinado a Quente (CBUQ), sendo uma opção de pavimento flexível com a presença em grande parte de agregados miúdos, o que o torna um concreto bastante denso e consequentemente podendo ser considerado como impermeável, com seu índice de vazios próximo de 4%. Dessa forma favorece o acúmulo de água superficial, principalmente aonde houver irregularidade.

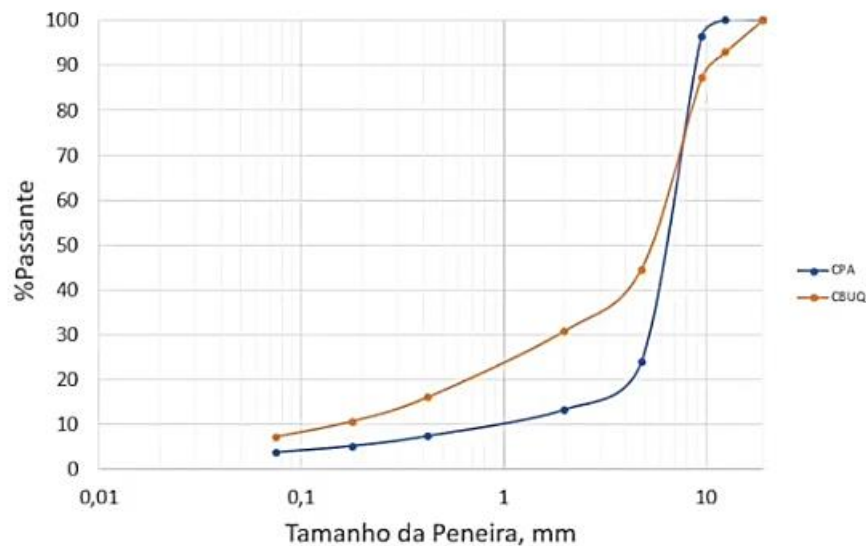
**Figura 2** – Gráfico de distribuição granulométrica do CPA e CBUQ (Fonte: CAVA, 2020).

Já o CPA tem como objetivo ser uma camada mais funcional que estrutural, no sentido de promover armazenagem de parte da água enquanto a mesma é conduzida para drenagem, por meio de elevada porosidade do concreto asfáltico, utilizando de forma intencional em sua composição uma má graduação com maior presença de agregados graúdos e menos agregados miúdos, em relação ao CBUQ, gerando assim uma mistura aberta (com elevado índice de vazios em relação a outras misturas de concreto asfáltico).

Silveira, Padula e Rocha (2022) apresenta as principais características da CPA no Brasil seguem as exigências da DNER-ES 386, que o mantém dentro de uma padronização com graduação de agregados graúdo e miúdo, material de enchimento e baixo teor CAP, de forma a apresentar índice de vazios entre 18% e 25%, podendo se adicionado ligante asfáltico modificado por polímero SBS. A macrot textura deve ter valores entre 1,0 mm e 2,04 mm, segundo Specht *et al.*, (2007), Alves *et al.*, (2018), Gurjão (2020) e Fontenelle (2019) *apud*. Silveira, Padula e Rocha(2022). Já a permeabilidade verificada por Dresch (2016) *apud*. Silveira, Padula e Rocha(2022) pode variar entre  $2,18 \times 10^{-3}$  m/s e  $9,17 \times 10^{-3}$  m/s. As variações das características ocorrerão dentro da variação das faixas de CPA previstas em norma.

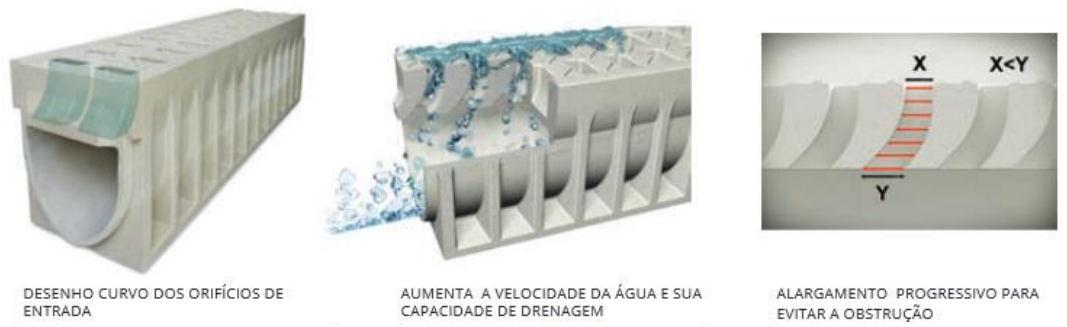
**Figura 3** – Representação da tecnologia de drenagem Max Flow (Fonte: ULMA, 2020).

A tecnologia Max Flow da ULMA possui um alargamento progressivo da entrada da água em superfície de baixa rugosidade, fazendo com que ela seja orientada em velocidade para o duto e assim trabalhando com maior eficiência em seções hidráulicas menores.

O design curvo original dos orifícios de entrada, somado a sua superfície antideslizante e direcionadora da água, conseguem o novo efeito Max Flow®, aumentando a velocidade da água e a capacidade de drenagem. Além disso, o alargamento progressivo dos orifícios, favorece a passagem dos resíduos. Por isso KOMPAQDRAIN® pode drenar o mesmo volume de água com um canal de seção inferior ao de um sistema tradicional. (ULMA, 2020)

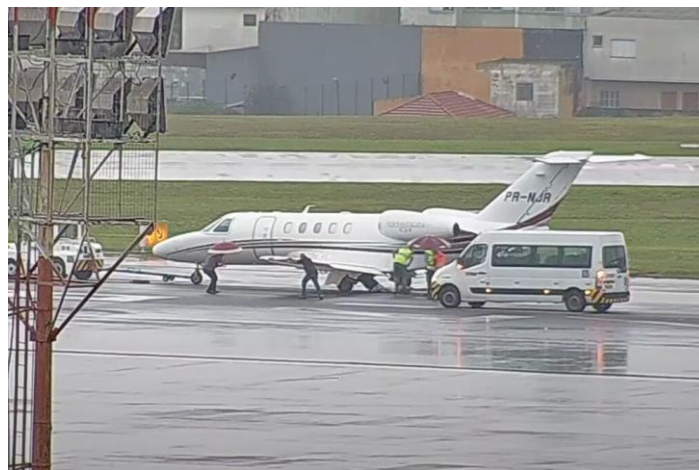
**Figura 6** – Aeronave executiva após derrapagem em situação de chuva no Aeroporto de Congonhas em 03 de Novembro de 2023 (Fonte: MARTINS, 2023).

Próximo ao término das pesquisas deste artigo tomou-se conhecimento que uma aeronave executiva de pequeno porte teria derrapado durante o pouso no Aeroporto de Congonhas, no dia 3 de novembro de 2023, segundo Martins (2023) em situação de chuva, não gerando vítimas nem danos à aeronave. Em função da tempestividade dos fatos e pela carência de informações não foi possível estabelecer maiores relações entre o incidente e a possibilidade da ocorrência de hidroplanagem. Apenas o que pôde-se trazer à luz desta pesquisa é que próximo ao momento do evento em questão a estação meteorológica número 527 – Córrego Água Espreada, localizada na região do aeroporto, chegou a registrar a altura de chuva de 7,8mm (DAEE, 2023).
