TÍTULO: REFORÇO ESTRUTURAL COM CHAPA DE AÇO

Palavras-chave: reforço estrutural, chapa de aço, viga.

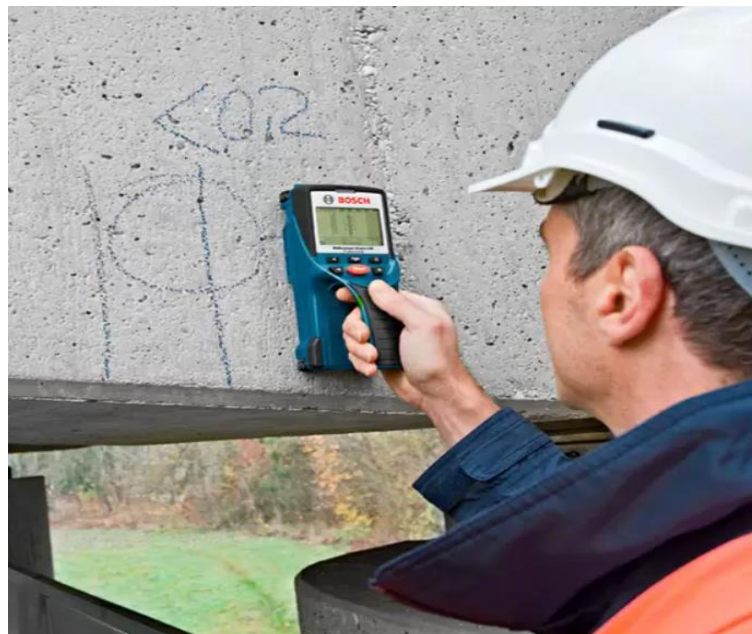
Alguns desafios apareceram, como a ausência do projeto estrutural do edifício, sendo necessário a utilização do teste de esclerometria, para verificar a resistência do concreto das vigas a serem reforçadas, no qual sua resistência ficou por volta de 18 MPa, e o uso de um pacômetro para identificar a posição e a bitola das barras de aço existentes na viga.

FIGURA 3- Pacômetro sendo utilizado na prática

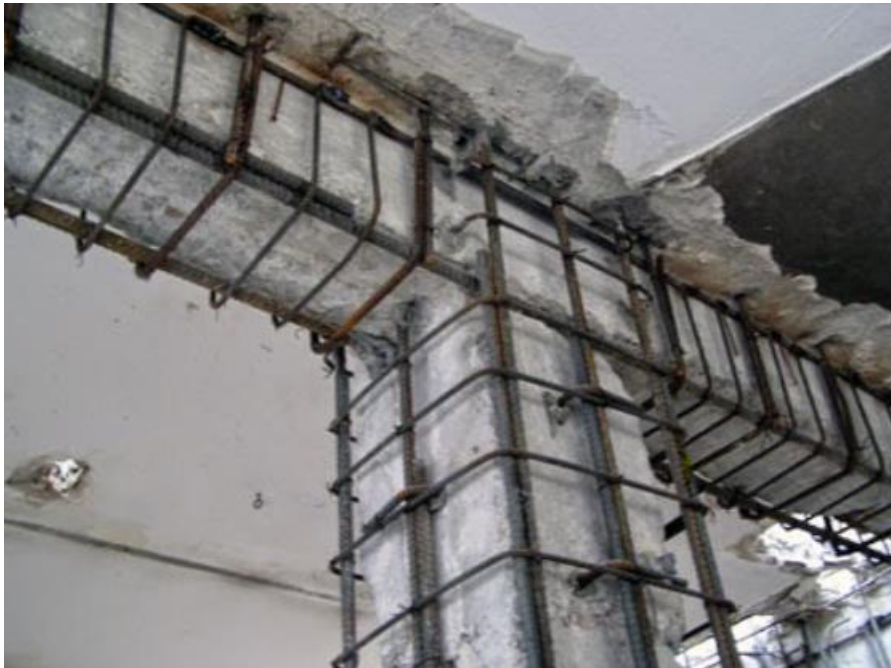
O próximo passo consistiu em selecionar o reforço mais adequado a ser utilizado no local. Inicialmente foi estudado o reforço que consiste em aumentar a seção da viga com a adição de barras de aço e concreto, porém iria acarretar em uma perda de espaço útil no local, e seria necessário aumentar também a seção dos pilares para ancorar esse aumento na seção da viga, assim como um reforço na fundação, sendo assim não possuindo condições para ser executado.

FIGURA 4 – Reforço estrutural com aumento de seção

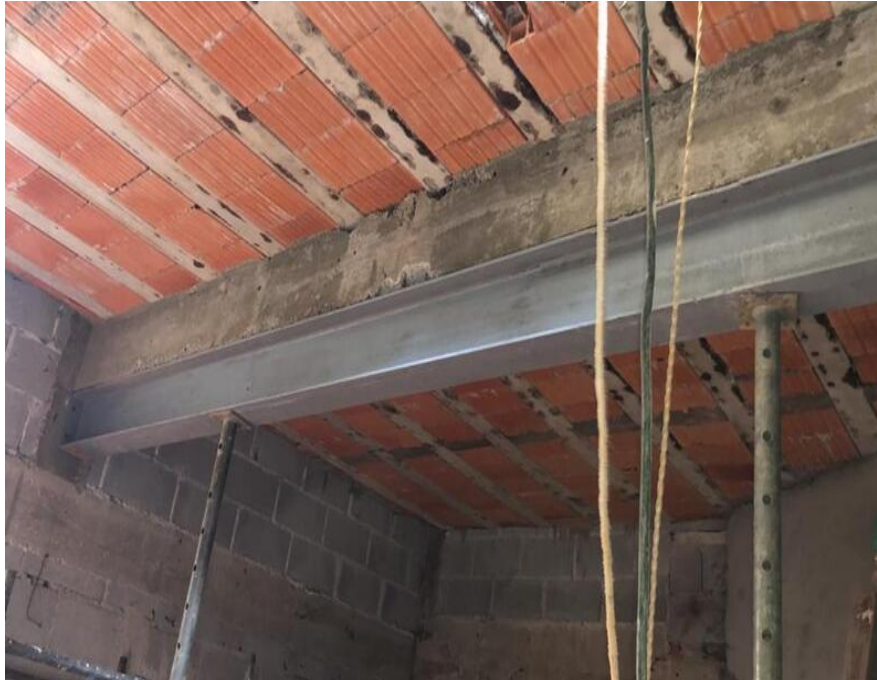
Outra hipótese analisada foi a de se fazer o reforço com uma viga de aço carbono ASTM-A36 em perfil I, que consiste em instalar uma viga metálica abaixo da viga de concreto, porém a perda no pé direto (altura) nos pavimentos seria muito impactante, devido à altura dos perfis metálicos, além de que as vigas metálicas gerariam uma carga permanente muito alta, gerada pelo peso dos perfis, tornando tal método inviável.

FIGURA 5 – Reforço estrutural com uma viga metálica abaixo da viga de concreto

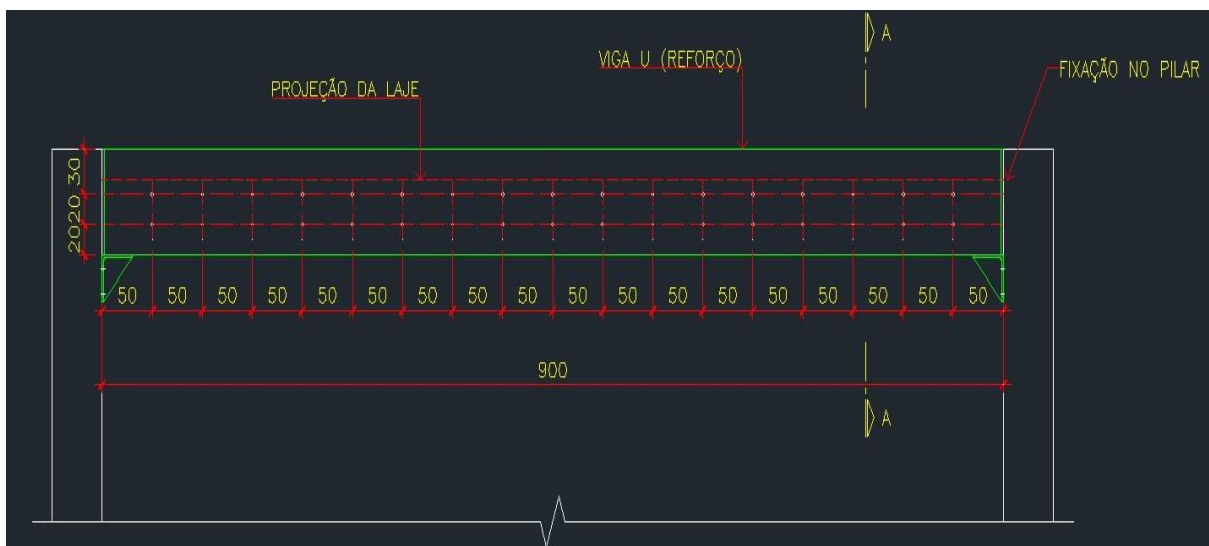
Por fim, após uma consultoria com um experiente engenheiro na área de reforço estrutural, chegou-se no método mais adequado para a situação, no qual as vigas seriam revestidas com uma viga feita de chapas de aço, com uma seção transversal em formato de “J”, sendo fixadas com barras roscadas que foram instaladas horizontalmente nas vigas de concreto armado, atravessando totalmente a viga concreto, garantindo uma melhor fixação e interação entre a viga metálica e a viga de concreto.

FIGURA 6 – Vista frontal da viga com o reforço em projeto

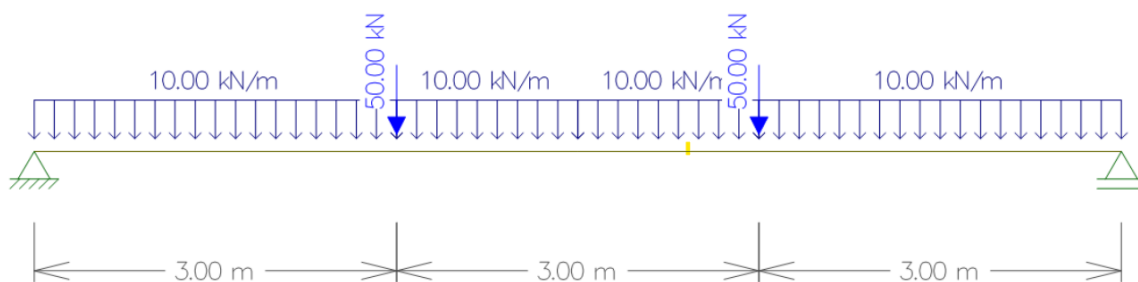
A escada gerou uma carga permanente adicional na viga de 10.000,00 kg (100,00 kN), dividida em dois pontos da viga, que são os apoios da escada rolante em cima da viga como ilustrado abaixo.

FIGURA 8- Cargas exercidas sobre a viga de concreto do estudo de caso.

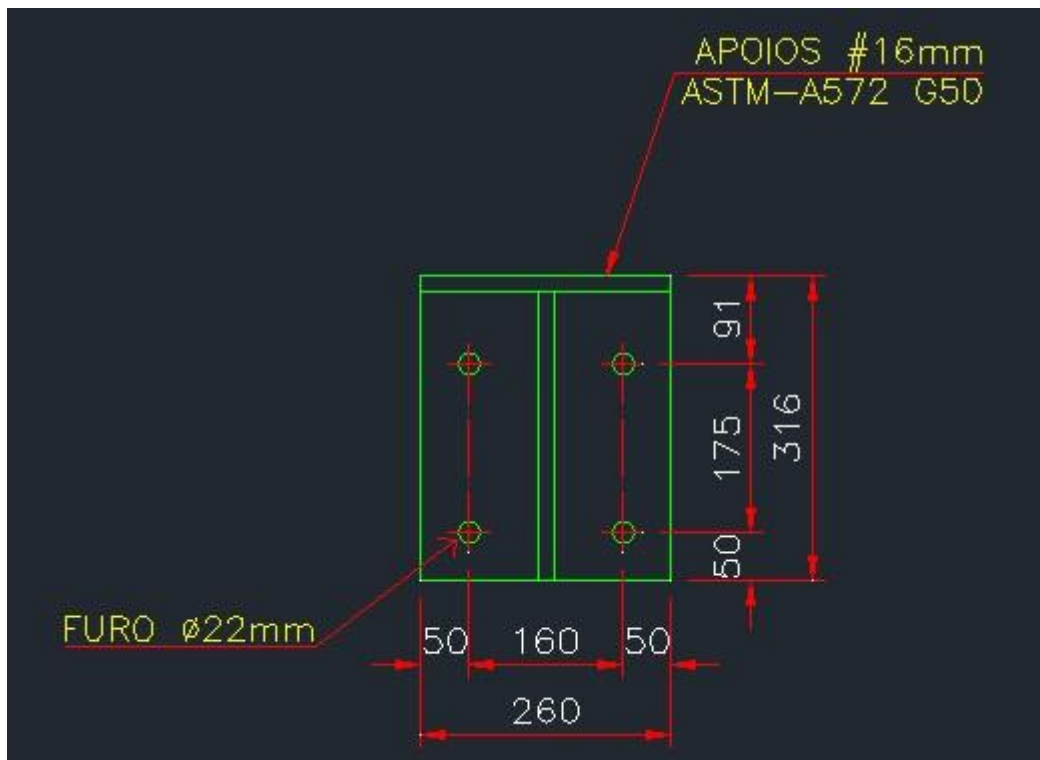
Para ancorar a viga metálica com eficiência, foram projetados apoios com chapa de aço do tipo ASTM-572 G50 de 16mm, em “T”, que também auxiliaram na instalação das vigas metálicas.

FIGURA 13 – Apoio da viga metálica em projeto

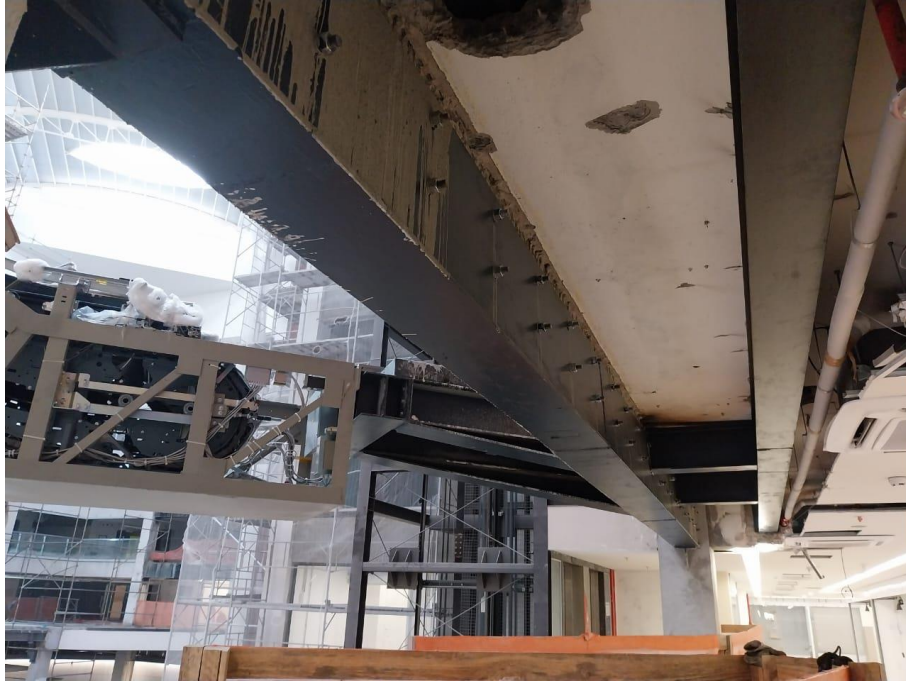
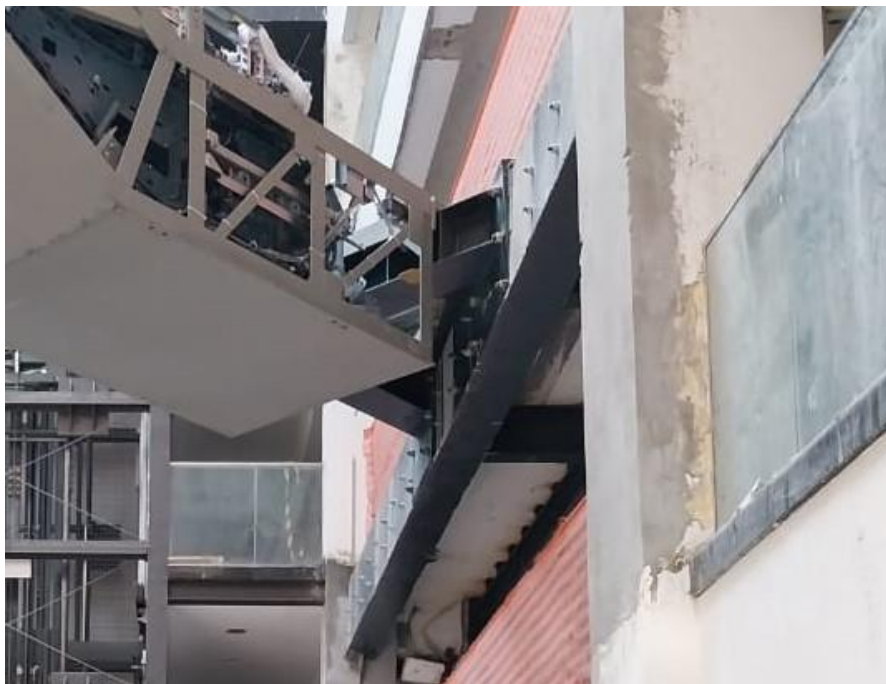
até a fábrica, auxiliando na elaboração das vigas metálicas, fazendo com que as vigas fossem fabricadas com os furos nos locais corretos com alta precisão. Depois de prontas, as vigas feitas com chapas de aço, foram transportadas até o local, chegando lá a equipe já estava pronta esperando as peças, que foram içadas e instaladas uma de cada vez até seus respectivos lugares. A estratégia e técnicas utilizadas deram certo, e todas as vigas de concreto foram reforçadas de maneira eficiente, com qualidade e segurança.

FIGURA 14 – Trabalho de reforço executado

FIGURA 15 – Trabalho de reforço executado

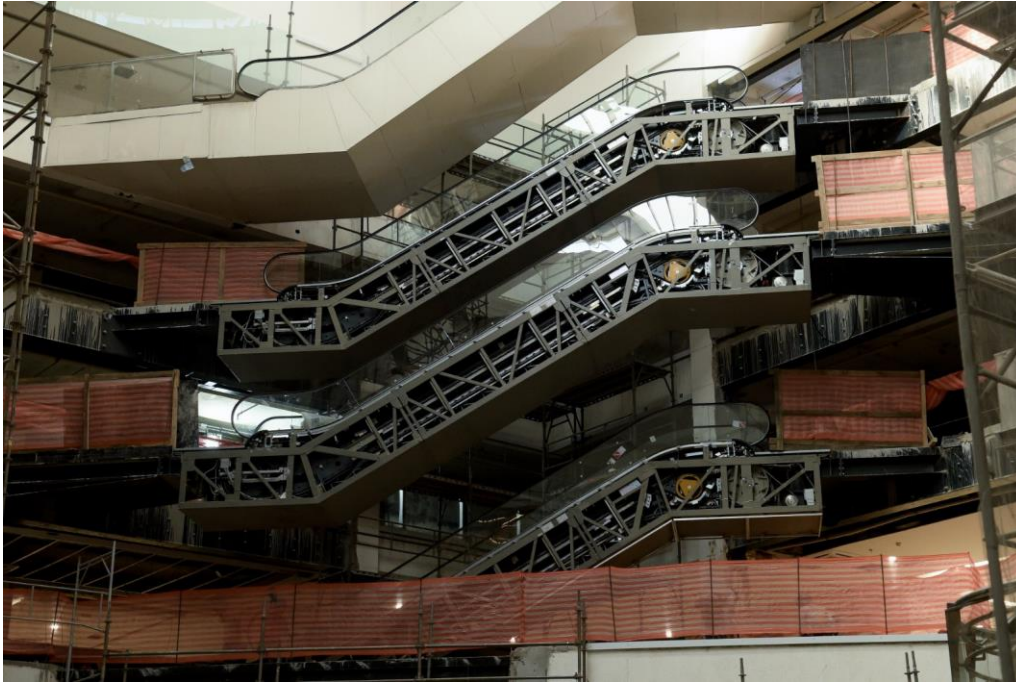
FIGURA 18 – Escadas rolantes instaladas

Por último e não menos importante, não podemos deixar de lado a excelente execução que se alinha as diretrizes apresentadas por ZUCCHI. Além disso, toda a estratégia envolta a execução do reforço obteve o sucesso desejado, sendo que o reforço selecionado se mostrou o correto, sua eficiência e eficácia comprovadas, e suas expectativas atingidas, com comprovações, que vão além da análise presente nesse artigo, sendo comprovadas também pelas imagens abaixo, onde mostra que as escadas foram instaladas, testadas, sem nenhum tipo de problema estrutural reportado.
