MANUAL TÉCNICO-INSTRUTIVO PARA EXECUÇÃO DE PAVIMENTOS RÍGIDO: PISO INDUSTRIAL

MANUAL TÉCNICO-INSTRUTIVO PARA POSICIONAMENTO DE BARRAS DE TRANSFERÊNCIA EM PAVIMENTOS RÍGIDOS

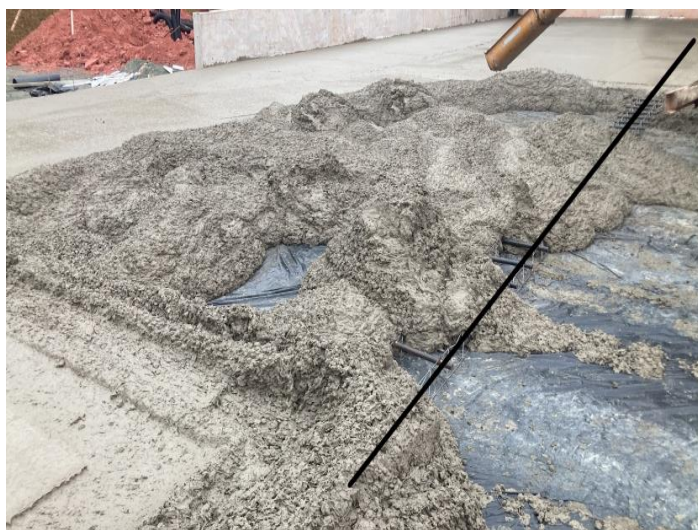
Durante o acompanhamento das diversas obras visitadas foi tido como parâmetro as normas de aplicabilidade do Manual de Pavimento Rígido do DNIT 2005 e Norma do DNIT 047/2004 – ES. Em uma das vistorias foi acompanhado a execução do posicionamento errôneo das barras de transferência como mostrado na **Figura 5** abaixo.

Figura 5 – Foto das barras de transferência desalinhada durante o lançamento do concreto. Obra Prologis logistics Real States - Cotia, São Paulo (Fonte: Próprio autor).

A equipe que ali emprega a mão de obra, negligenciava a importância deste item no corpo do pavimento, muito pela necessidade de aplicação do concreto para não correr risco de vencimento, uma vez que o mesmo percorria 1h20 minutos de percurso da usina até a obra e

levava mais 10 minutos em média para fazer o Slump test e moldagem dos corpos de prova, restando assim somente 60 minutos para a aplicação do concreto de cada caminhão.

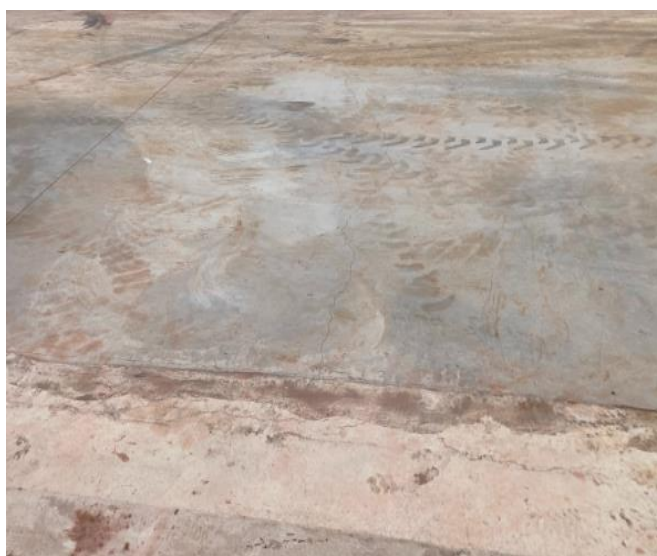
Após a execução completa e a cura do pavimento apareceram fissuras, conforme **Figura 6**,

Figura 6 – Foto de trinca se abrindo devido a posicionamento irregular como mostrado na foto anterior. Cotia, São Paulo (Fonte: Próprio autor).

No caso apresentado, as duas fissuras que ocorreram no pavimento calharam por meio de erros executados no posicionamento das barras de transferência, isso sem contar das repetidas negligências voltadas às boas técnicas construtivas com relação às barras de transferência.

Tendo assim que ser realizado uma ação corretiva, que exigiu a demolição de toda seção do pavimento fragilizado pela fissura, conforme **Figuras 7, 8, e 9** abaixo:

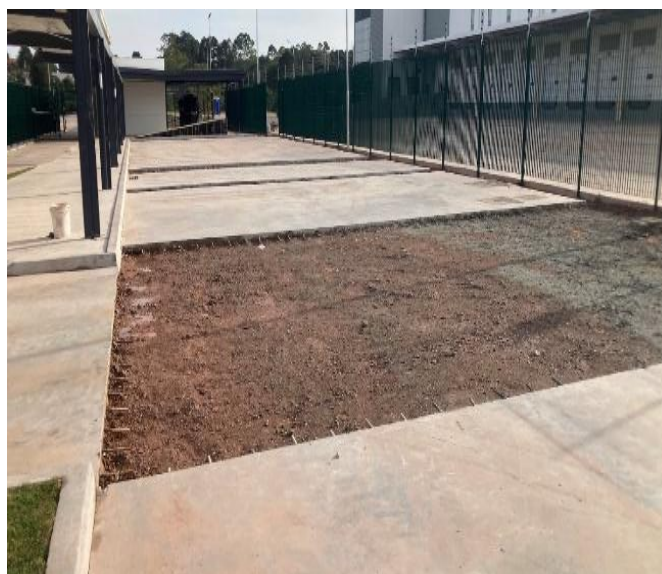
Figura 7 – Foto após a etapa de demolição. Cotia, São Paulo (Fonte: Próprio autor).

O custo por metro quadrado do trecho, apresentado na **Figura 7**, após o reparo foi de 391,33 reais, um aumento de 251,80/m², ou seja, 180,46% mais caro em relação ao custo previsto.

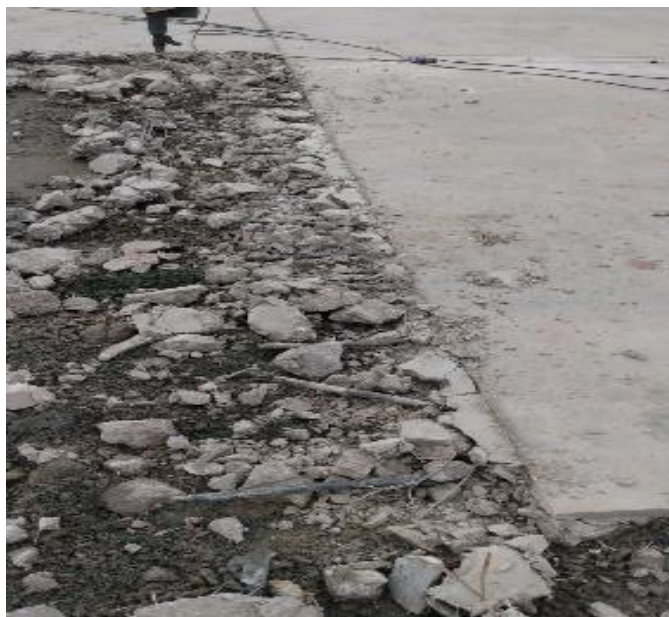
Figura 8 – Foto de evidência das barras de transferência posicionada de forma paralela à junta serrada (corte), e não no eixo. Cotia, São Paulo (Fonte: Próprio autor).

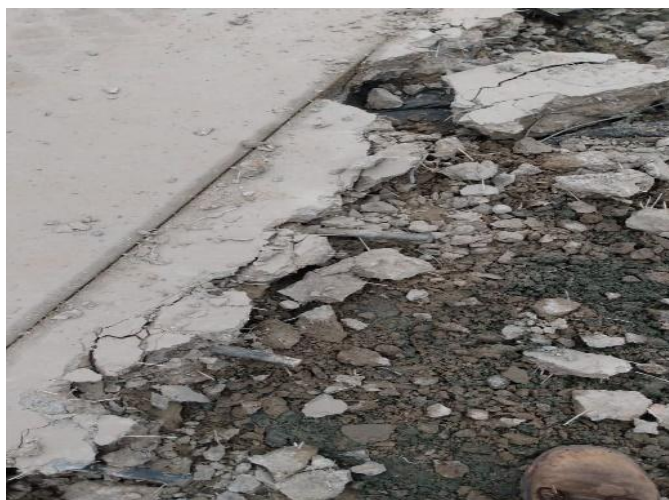
Figura 9 – Foto de evidência das barras de transferência posicionada além de forma descentralizada com maior que 90° em relação a junta serrada (corte). Cotia, São Paulo (Fonte: Próprio autor).

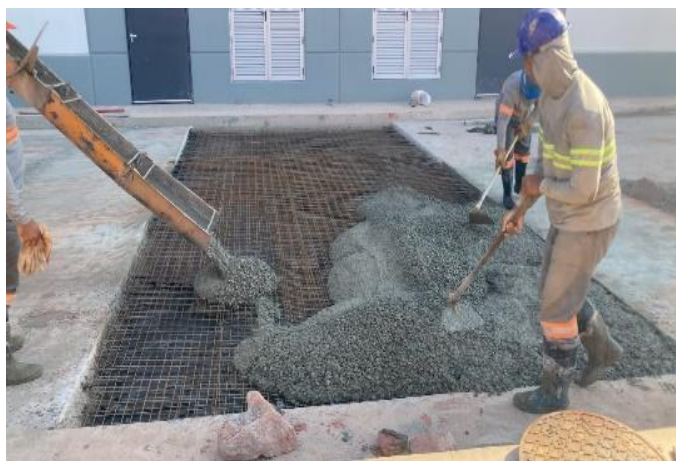
Figura 10 – Foto da execução de reparo de trinca. Cotia, São Paulo (Fonte: Próprio autor).

Nas **Figuras 10,11,12, e 13** mostram etapas de concretagem de trechos já demolidos recebendo a concretagem e piso já acabado respectivamente,

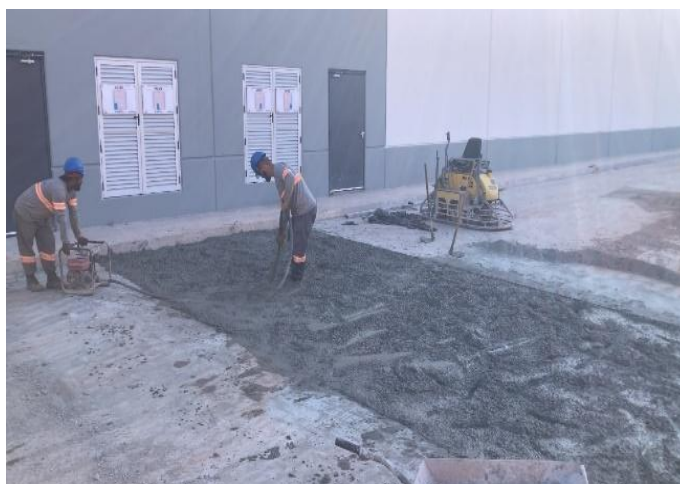
Figura 11 – Foto de processo de vibração por imersão durante a execução de reparo de trinca. Cotia, São Paulo (Fonte: Próprio autor).

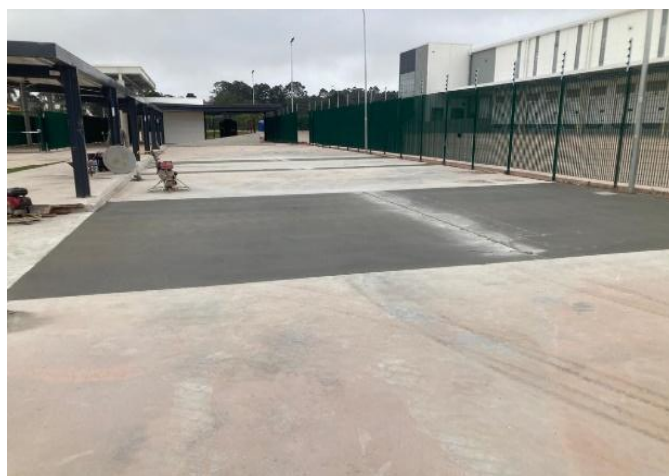
Figura 12 – Foto após a etapa de reconstrução de 103,00 m² piso para veículos leves com adição de fibra sintética estrutural 4kg/m³ com espessura H=10cm. Cotia, São Paulo (Fonte: Próprio autor).

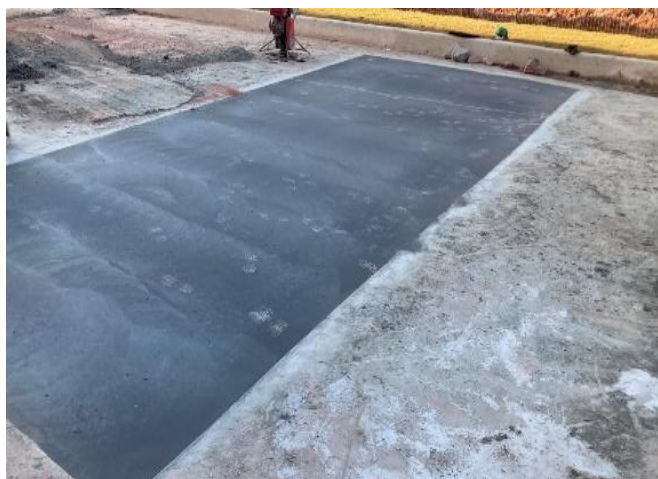
Figura 13 – Foto após a etapa de reconstrução de 33,50m² piso para veículos pesados com adição de fibra sintética estrutural 5kg/m³ com espessura H=15cm. Cotia, São Paulo (Fonte: Próprio autor).

O custo por metro quadrado do trecho apresentado na **Figura 13** após o reparo foi de 1.285,91 reais, um aumento de 778,87/m², ou seja, 153,6112% mais caro em relação ao custo projetado inicialmente.

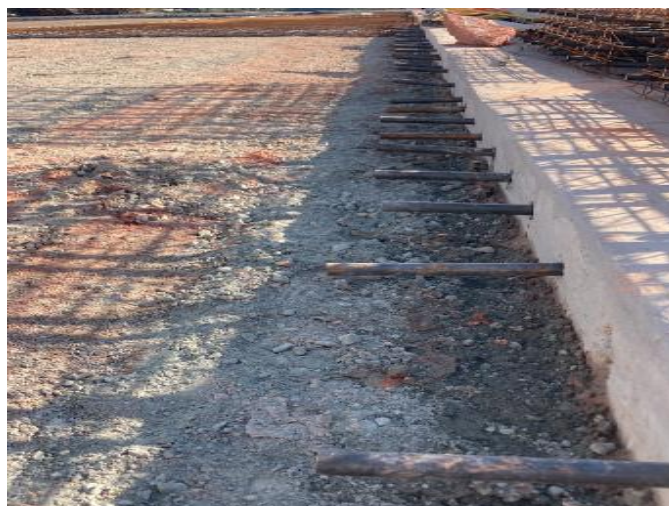
Ao longo do acompanhamento, notou-se a ausência de boas práticas construtivas, destacando-se o desalinhamento e mau posicionamento das barras de transferência, que sejam montadas nos espaçadores soldados (treliças) ou nas formas de juntas de construção como mostra **Figura 14** abaixo.

Figura 14 – Foto de evidência das barras de transferência posicionada de forma desnivelada, fora do eixo e com ângulo maior que 90° em relação a junta serrada (corte). Cotia, São Paulo (Fonte: Próprio autor).

Esses erros são os maiores vilões quando se fala no aparecimento de fissuras, trincas ou até mesmo rachaduras no piso. Essas constatações obrigam a intervenção por meio de sistemas que amenizem os impactos fornecidos pela patologia.

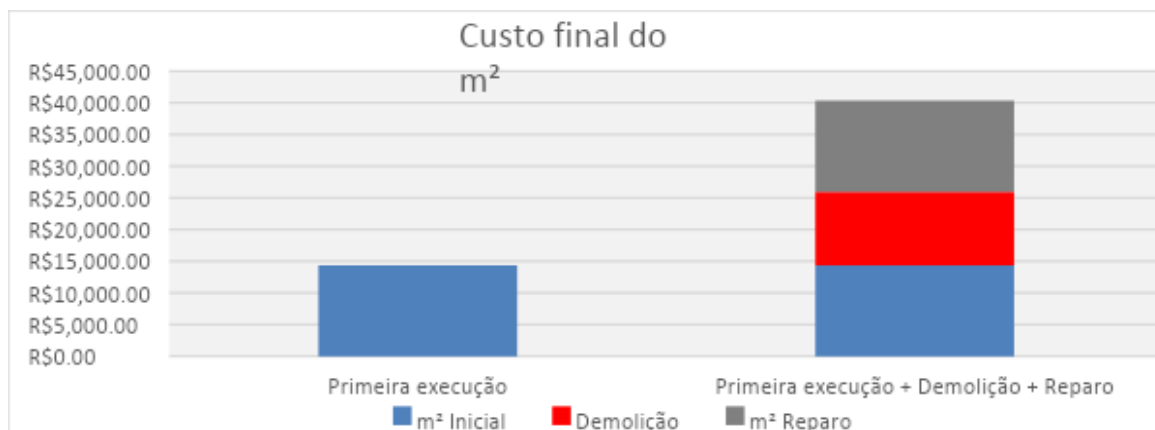
Portanto, conforme dados coletados de planilha de orçamento da empresa executora, Fernandes Engenharia de Pisos Industriais, nota-se na **Tabela 1** acima que o custo do m² do reparo foi 80,4657% mais caro em relação à primeira execução.

Gráfico 1. Gráfico demonstrativo de ação x custo, piso com espessura de 10cm. (Fonte próprio autor).

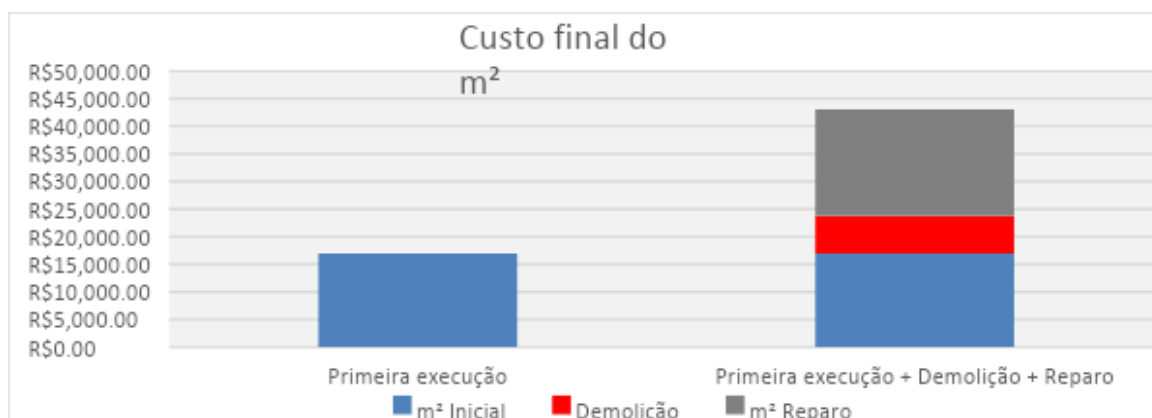
Portanto, conforme dados coletados de planilha de orçamento da empresa executora, a Fernandes Engenharia de Pisos Industriais, nota-se na **Tabela 2** acima que o custo do m² do reparo foi 53,6115 % mais caro em relação a primeira execução.

Gráfico 2. Gráfico demonstrativo de ação x custo, piso com espessura de 15cm. (Fonte próprio autor).

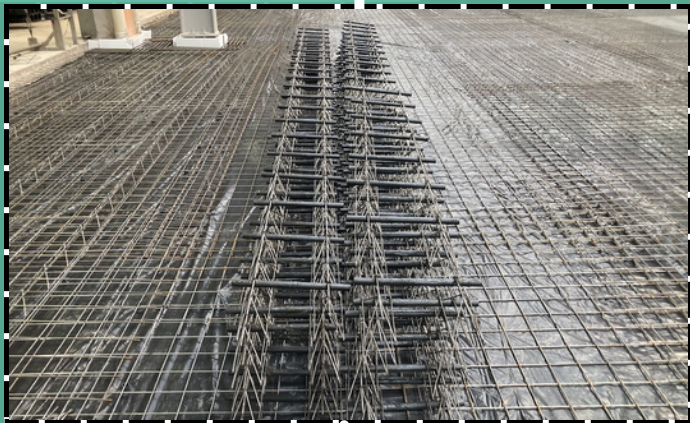
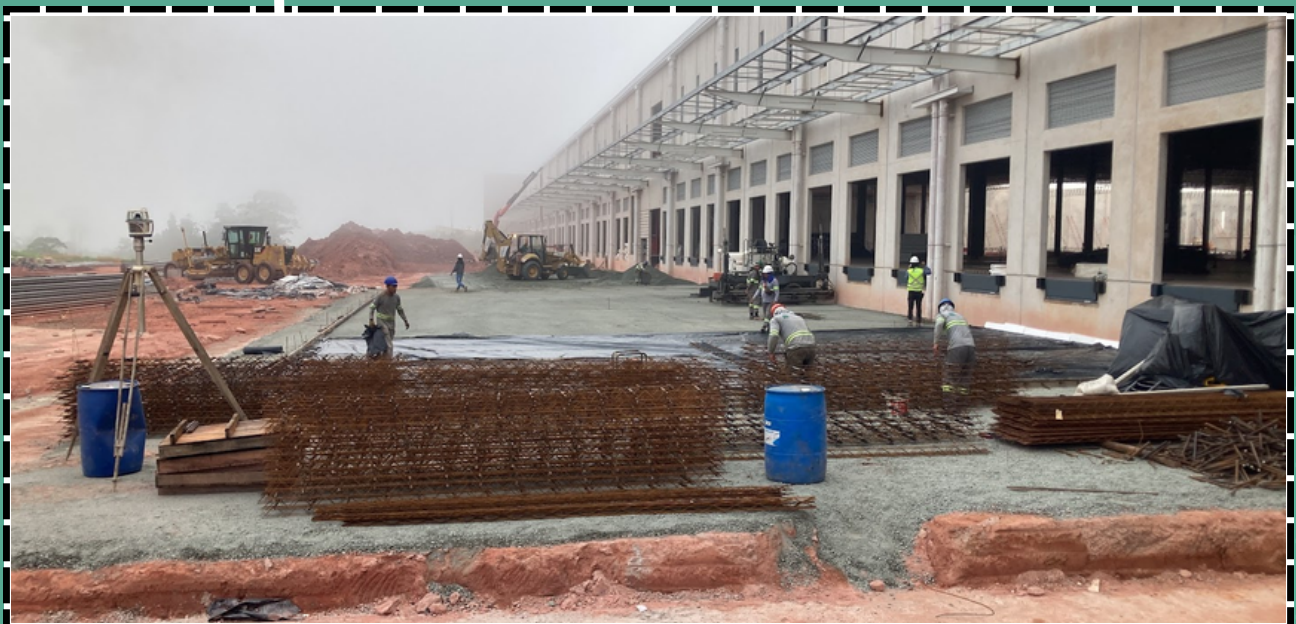
Montagem das barras de transferência nos espaçadores soldados (caranguejo)

Deve ser montado de forma alinhada e bem fixo, mantendo o espaçamento de 30cm.

Engraxar toda extensão da barra de modo que não fique excesso de graxa na barra de transferência

Desalinhamento das extremidades máximo permitido de 1% do comprimento da barra de transferência.

Seguir norma DNIT 047/2009-ES (item 5.3.8.5).

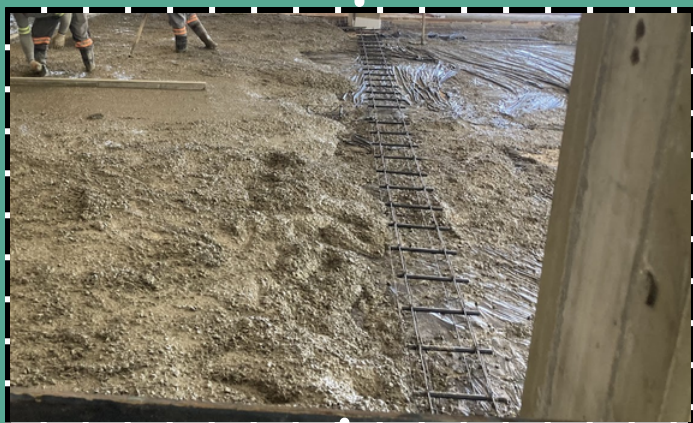
Posicionamento das barras de transferência nas juntas serradas (JS)

Posicionar as barras a exatamente 50% do seu tamanho para cada lado onde será cortado a junta após a concretagem.

Travar as barras de transferência (caranguejo) no chão com ganchos de ferro nos espaçadores para não desalinhar durante o lançamento do concreto.

Atentar para que não desalinhe nenhuma barra durante o processo, sendo assim quando ocorrer deve ser descartado ou reparado imediatamente para dar seguimento na concretagem.

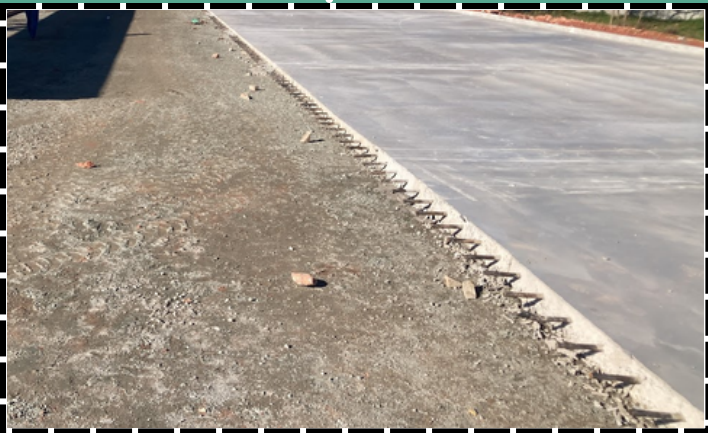
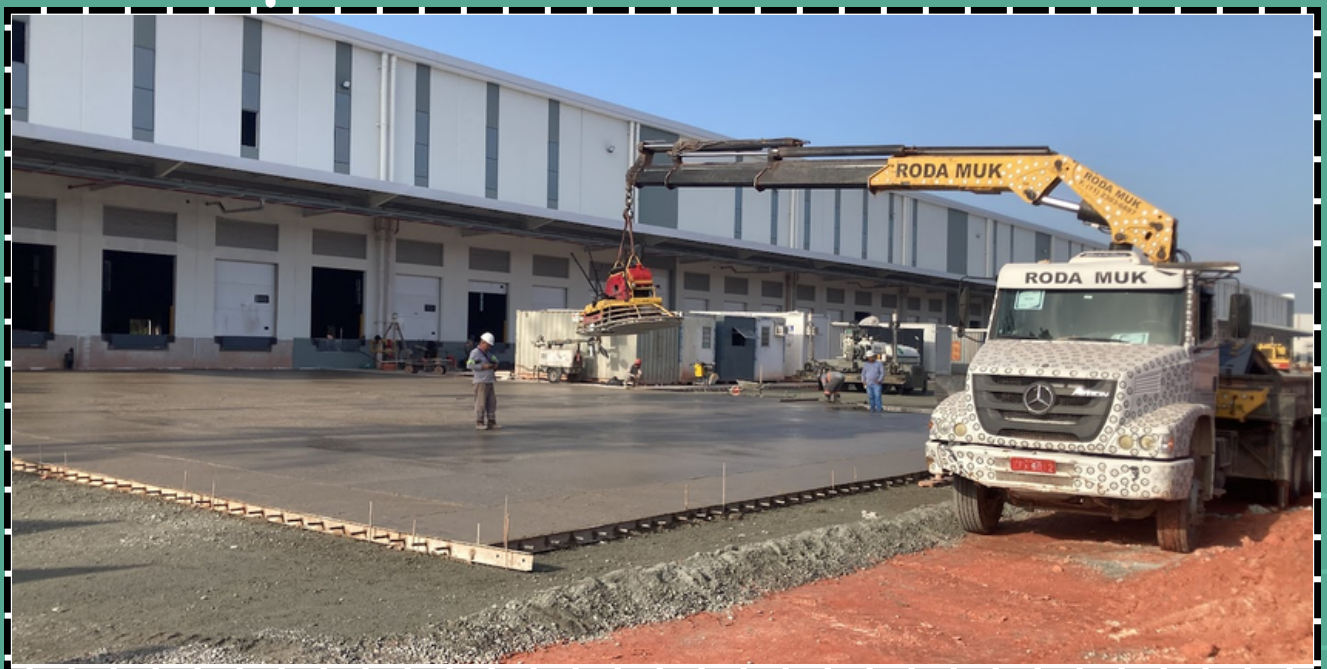
Posicionamento das barras de transferência nas juntas de construção (JC)

Inserir as barras alinhadas na forma de forma que metade mais 2 cm seja pintada ou engraxada, essa parte deslizante não pode ser danificada de modo a deixar as placas de concreto se movimentarem livremente.

Alinhar e nivelar as barras de transferência utilizando sempre uma linha e nível bolha.

Nunca deve retirar as barras de transferência para desenformar a placa concretada, pois a mesma nunca volta para a posição original.

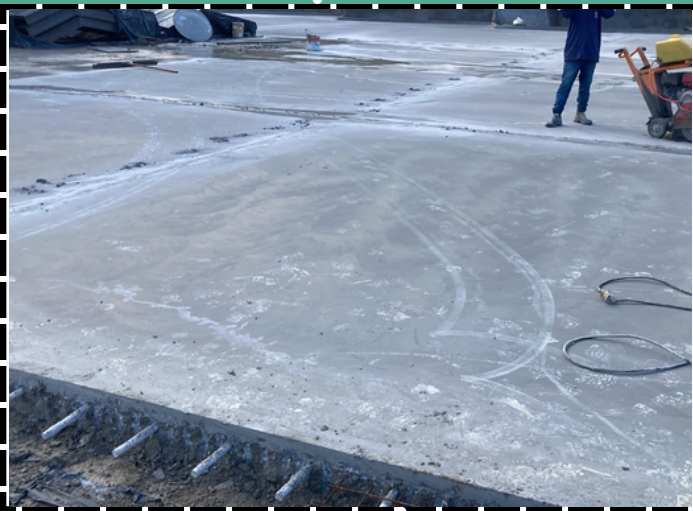
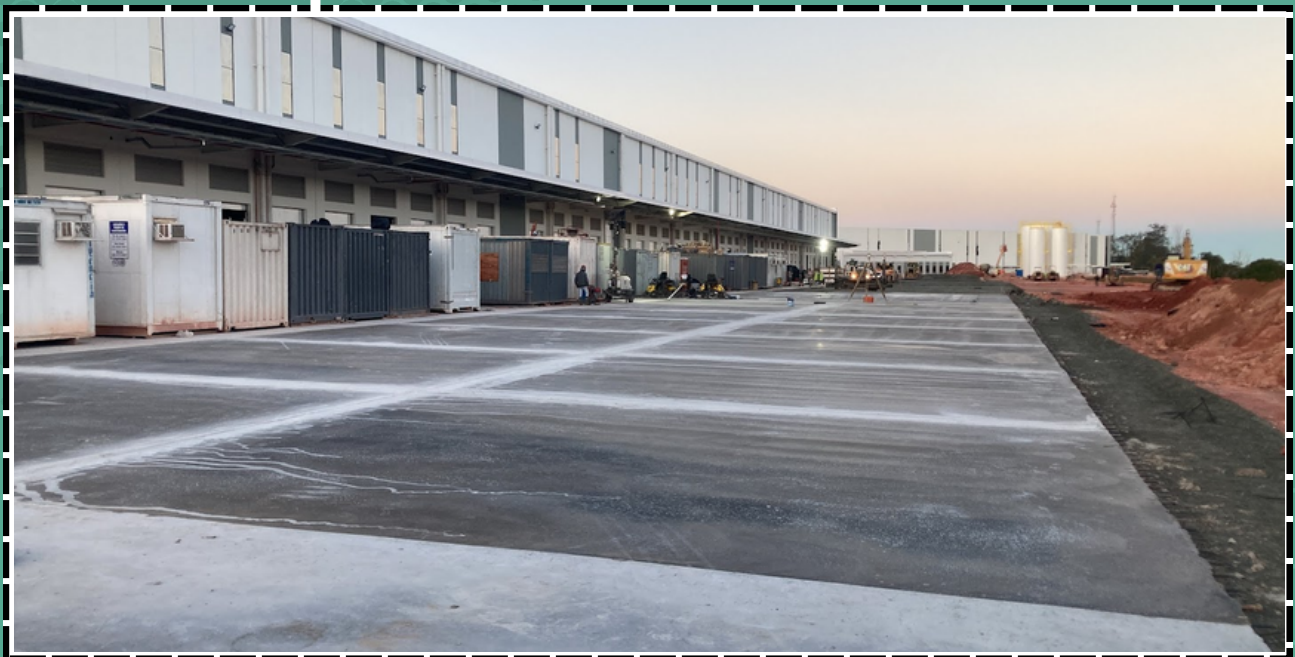
Corte das juntas serradas (JS) e bordas de juntas de construção (JC)

Os cortes devem ser feitos com profundidade de no máximo $\frac{1}{3}$ na espessura da placa, afim de não danificar as barras que se encontram a $\frac{1}{2}$ (eixo) da espessura da placa

As juntas devem ser seladas de forma total com materiais de qualidade para que não tenha infiltração de líquidos e outros agentes que possa danificar a acamada deslizante que se encontra na barra de transferência.
