IMPERMEABILIZAÇÃO DE PEQUENAS LAJES DE COBERTURA COM A UTILIZAÇÃO DE MANTA ACRÍLICA

FONTANA, Rafael F.¹
SILVA, Roan L.¹
CURCELLI, Felipe²
Universidade São Francisco
roan.silva@mail.usf.edu.br

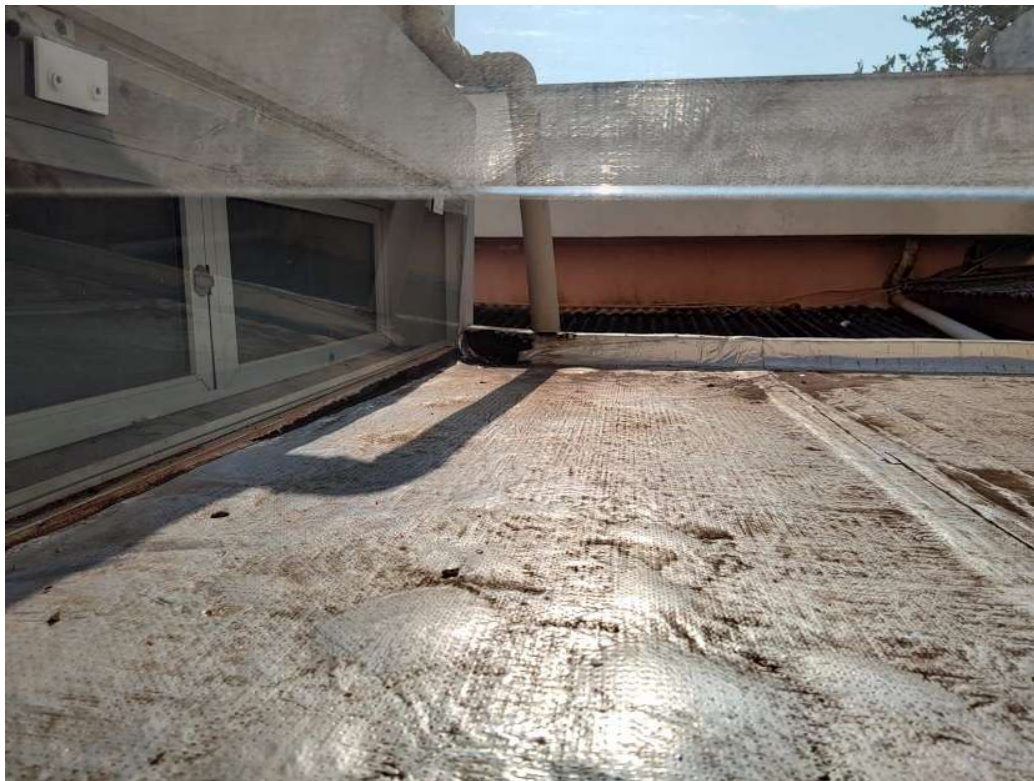
A obra em estudo, se localiza no município de Itatiba-SP, onde se constatou problemas com umidade de infiltração, devido ser laje exposta a intempéries e a impermeabilização atual estar com problemas de acúmulo de água. Se trata de uma residência em um espaço de área de serviço, precisando então de reparos.

Figura 8 – Identificação de acúmulo de água sob a manta asfáltica existente.

Começamos com a remoção da manta asfáltica, utilizada anteriormente no local.

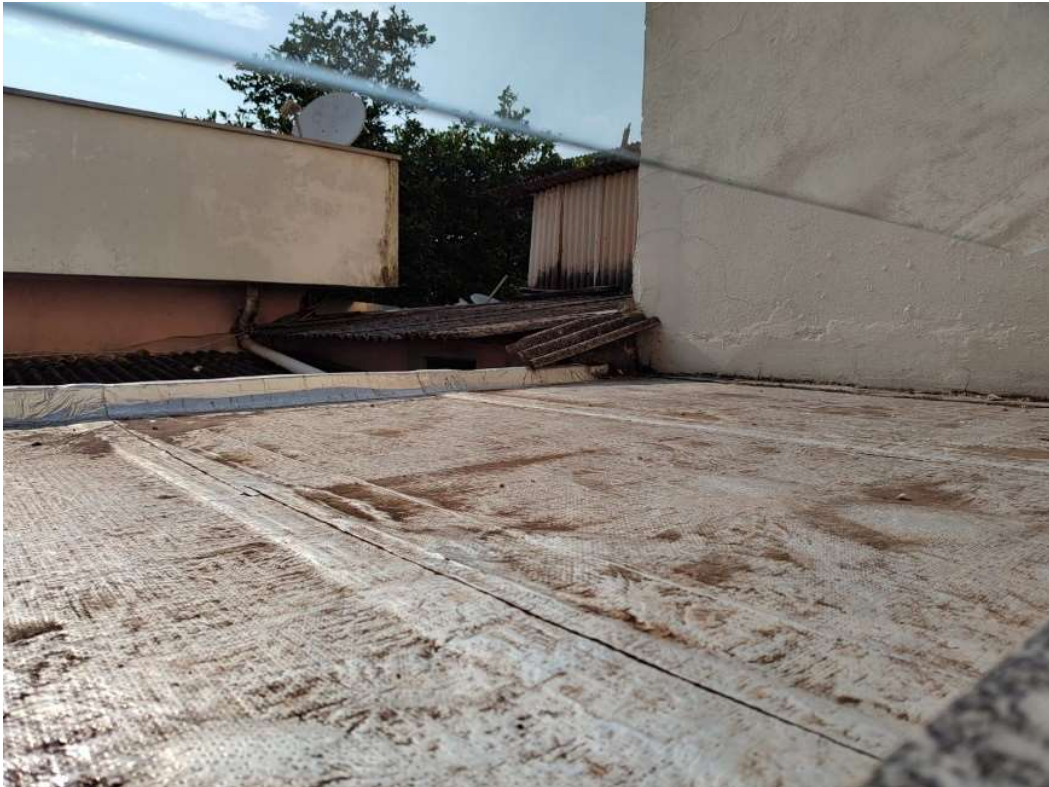
Figura 9 – Vista superior à laje com manta asfáltica existente.

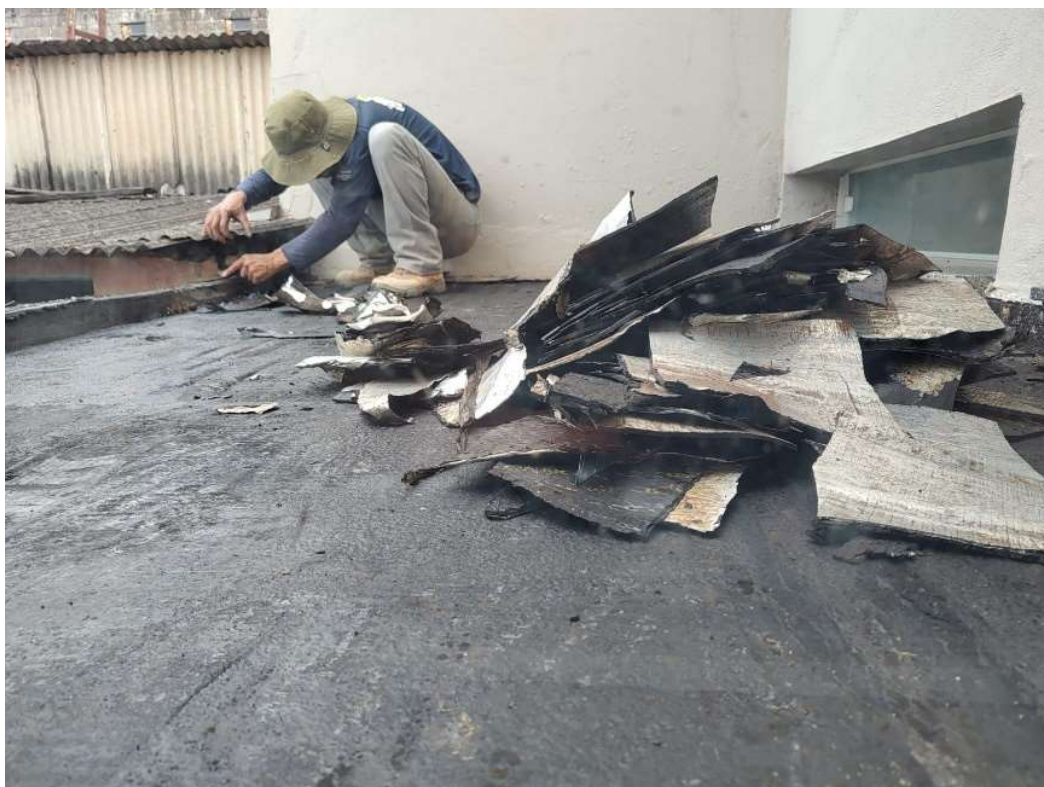
Figura 10 – Remoção da manta asfáltica, com auxílio de espátula.

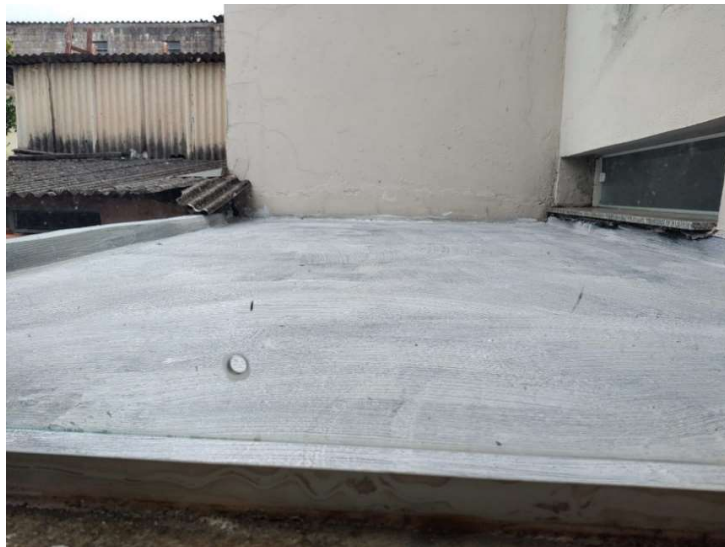
Figura 11 – Aplicação produto Manta Líquida Premium.

A primeira demão foi aplicada na proporção 1:1, partes iguais do produto e água, para melhor preenchimento das trincas e fissuras, com rolo de lã e trinchas.

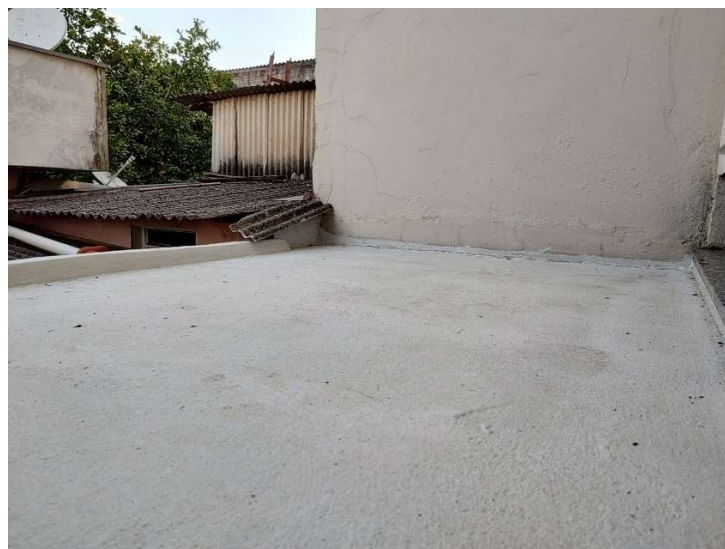
Figura 12 – Terceira demão de aplicação do produto Manta Líquida Premium.

Na terceira etapa, após 3 horas da primeira demão, ocorreu a aplicação da segunda demão da Manta Líquida Premium, nesse processo a aplicação do produto segundo recomendações da marca é sem diluição, idem terceira demão.

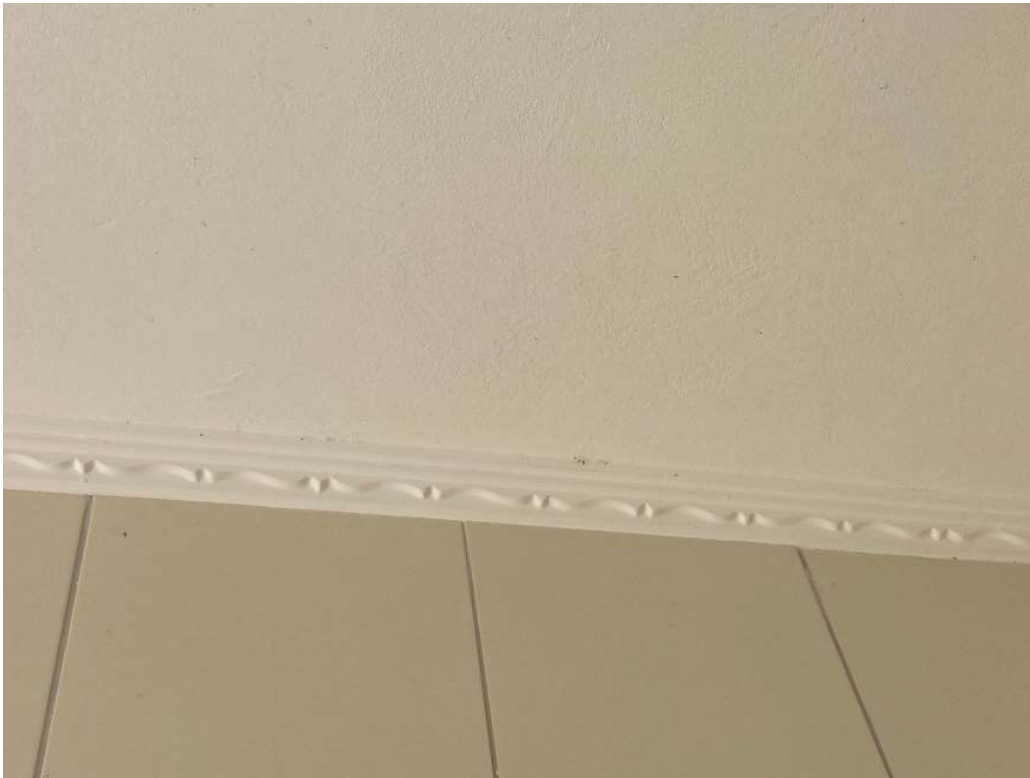
Constatou-se que após esse processo/período de 43 dias após a aplicação e a renovação da pintura local, sessou a umidade de infiltração e o descascamento da pintura superficial, seguindo as fotos do local.

Figura 13 – Fase final do processo de impermeabilização do local número 1.
