## **INSPEÇÃO DAS VIAS URBANAS PÚBLICAS DO MUNICÍPIO DE SOCORRO: PRAÇA CORONEL OLÍMPIO GONÇALVES DOS REIS E RUA XV DE NOVEMBRO**

FRANCISCONI JUNIOR, Luciano Augusto<sup>1</sup>; MAZZOLINI, Alessandra  
Orientador: Prof. Me. MAGDALENA, Rafael Augusto Valentim da Cruz<sup>3</sup>  
Universidade São Francisco

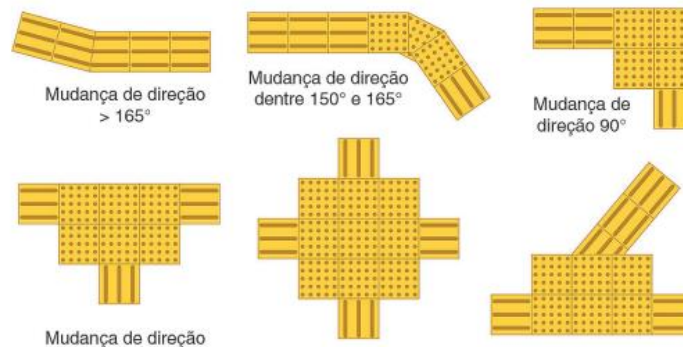
Figura 4: Mudança de direção.

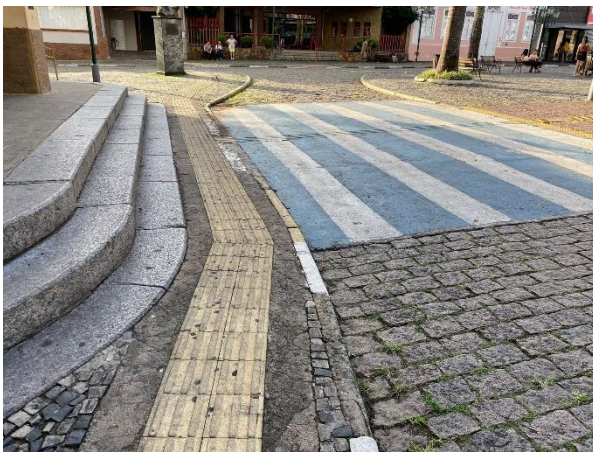
Iniciou-se a verificação pelas calçadas, se tratando de uma praça onde as calçadas são de grandes dimensões, atendendo com folga ao mínimo de 2,00m estabelecidos pela NBR 9050:2015, a exceção fica por conta da calçada em frente à entrada da Igreja da Matriz, que possui apenas 0,70m de largura.

Figura 5: Calçada com largura inferior ao mínimo permitido.

Analisando os dados obtidos, constata-se que a Praça Coronel Olímpio Gonçalves dos Reis possui apenas uma calçada com largura inferior ao mínimo normatizado, a solução para correção é o deslocamento da rua para área central da praça em 1,30m, garantindo assim os 2,00m livres para calçada. No caso da Rua XV de novembro 8 trechos de calçada necessitam de adequação na largura, pois possuem as seguintes larguras atualmente, C1 – 1,75m, C2 – 1,55m, C3 – 1,85m, C5 – 1,90m, C6 – 1,90m, C7 – 1,90m, C8 – 1,50m e C9 – 1,80m, tendo

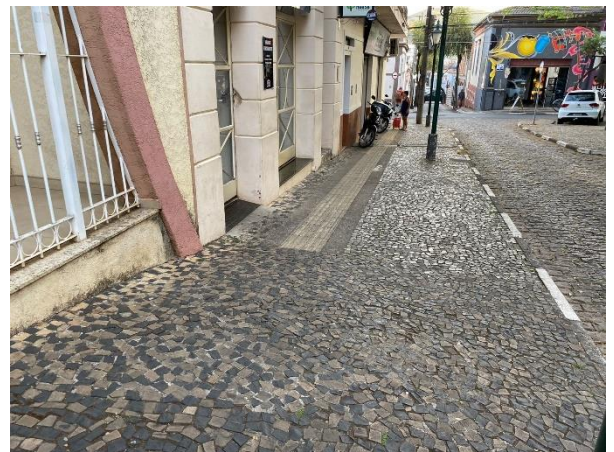
Figura 6: Calçada com largura de acordo com a NBR 9050:2015.

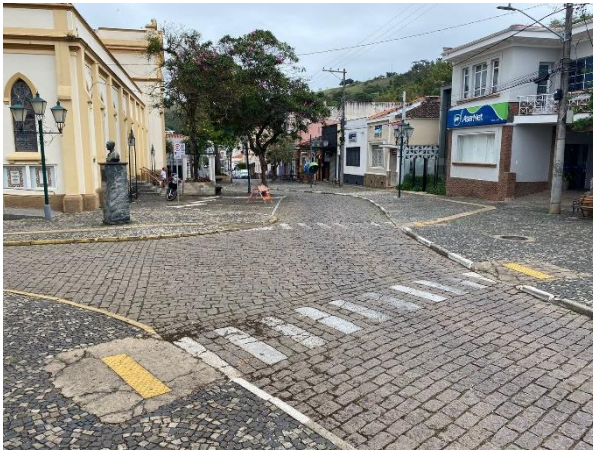
Em sequência, avaliou-se os espaços destinados a circulação e sua acessibilidade. No caso dos rebaixamentos de calçada, nota-se que conforme a área a qual estão localizadas devem possuir largura mínima de 1,50m e inclinação máxima de 8,33%, dessa forma observa-se que os rebaixamentos não atendem a NBR 9050:2020 na largura e inclinação (figura 7), além de apresentarem superfície irregular (figura 8).

Figura 7: Rebaixamentos que não atendem a largura e inclinação.

Após as inspeções pode-se concluir que a situação dos rebaixamentos das calçadas está predominantemente fora de norma, para adequação deste item, na Praça Coronel Olímpio Gonçalves dos Reis é necessário a intervenção de correção da largura e comprimento das rampas R1, R2, R3, R4, R5 e R6, apenas a largura das rampas R10, R12 e R15 e o comprimento das rampas R11 e R14, sugerindo-se o reposicionamento da R9, R10 e R12 para melhor uso da população. Já na rua XV de novembro, é necessário adotar a solução de rebaixamento da largura total da calçada nos respectivos trechos de todos os rebaixamentos, pois, apenas adequando a largura e comprimento a faixa livre seria reduzida a menos de 1,20m, sendo necessário ainda a criação de mais rebaixamentos.

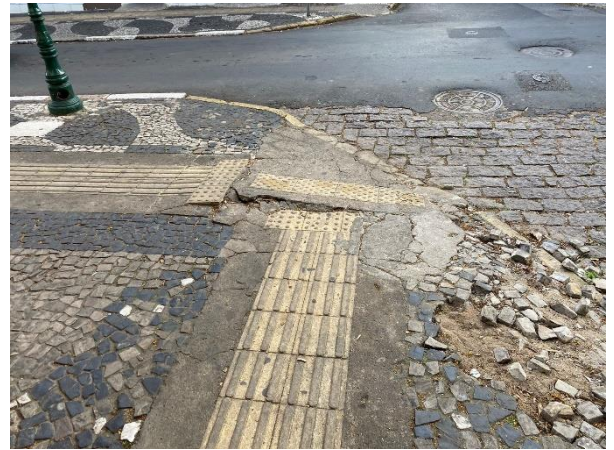
Figura 8: Rebaixamento que está sem manutenção.

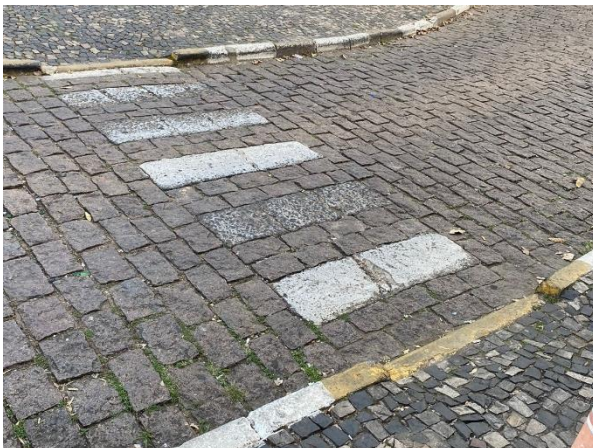
Também há irregularidades na sinalização tátil de piso, além da falta de manutenção, pode-se notar a falta de sinalização de alerta em travessias de pedestres e a falta de ligação entre os percursos com a sinalização de direcionamento (figuras 9 e 10), é possível identificar também o não atendimento as dimensões especificadas na NBR 16537:2016.

Figura 9: Falta de sinalização tátil de advertência nos rebaixamentos.

Após uma comparação entre a situação atual das áreas de estudo, nota-se que intervenções são necessárias para atender às normas vigentes. No caso dos pisos táteis é necessário interligar os trechos existentes, além de realizar manutenções nos trechos com superfície irregular a fim de formar uma rota acessível de fato.

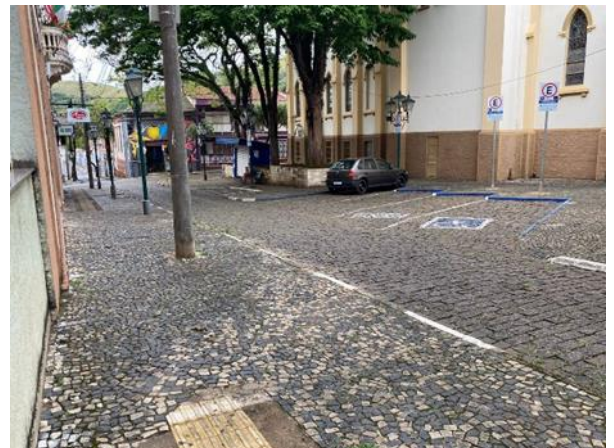
Figura 10: Interrupção da rota do piso tátil.

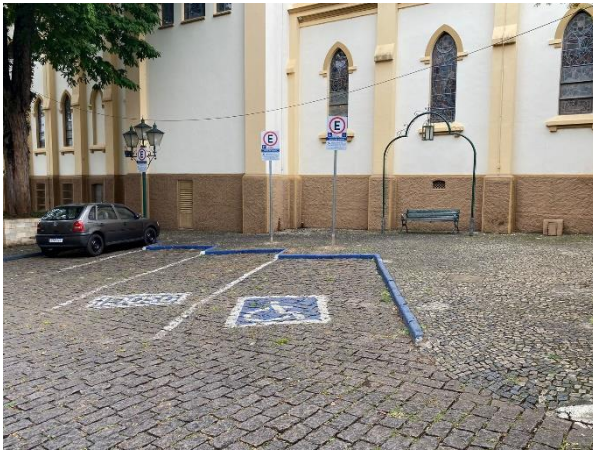
Outro ponto de avaliação foi a destinação de vagas, onde constatou-se que 15% das vagas são destinadas a pessoas portadoras de deficiência e com dificuldade de locomoção e 10% são destinadas a idosos, atendendo assim a NBR 9050:2015, porém, conforme a mesma, estabelece-se também a necessidade de espaço adicional que não é atendido por nenhuma das vagas (figuras 11 e 12), além destas, existe ainda duas vagas destinadas ao ministério público e uma destinada a viatura policial.

Figura 11: Vagas de idoso e deficiente, sem espaço adicional ou próxima a faixa de travessia de pedestres.

Em relação às vagas destinadas a grupos específicos, é necessário a inserção da faixa de circulação que atenda às vagas de portadores de deficiência física, e a criação de vagas para atender esses grupos na rua XV de Novembro, tendo em vista que hoje não existem.

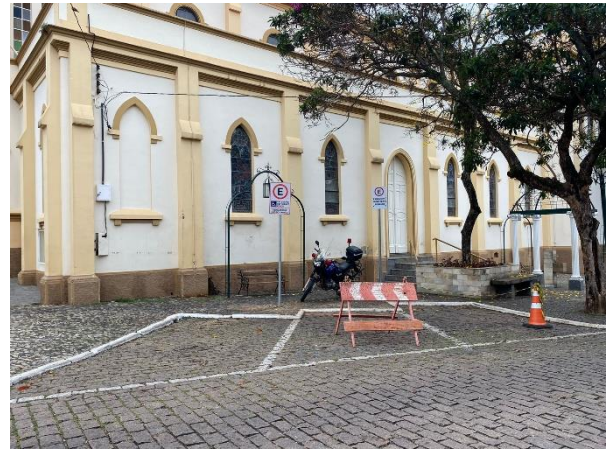
Figura 12: Vaga de deficiente sem sinalização horizontal e sem espaço adicional ou próxima a faixa de travessia de pedestres.

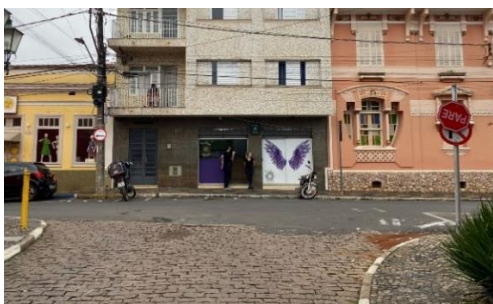
Figura 14: Falta de manutenção das placas.

Já nas sinalizações, tanto verticais quanto horizontais, se faz necessário primeiramente a manutenção dos elementos existentes, tendo em vista pontos como no trecho 1 da Rua XV de Novembro, onde uma placa R6-a teve sua tarja solta, dessa forma transmitindo a informação da placa R6-b, e também a adequação da largura de faixas de pedestre, pintura da sinalização de indicação de vaga destinada a deficiente físico na Praça Coronel Olímpio Gonçalves dos Reis.

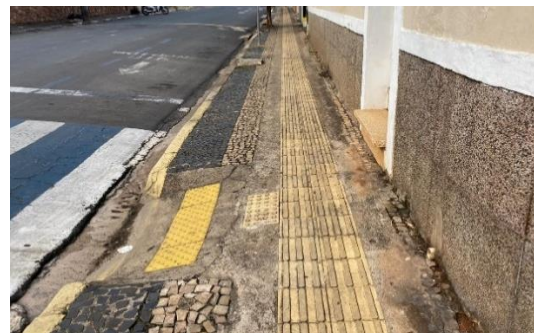
Na verificação dos rebaixamentos a situação atual se mostra completamente em desacordo com o previsto na NBR 9050:2020, apenas um rebaixamento atingiu a largura mínima e nenhum respeitou a inclinação máxima para rampas de 8,33%. Outro ponto relevante é que devido a incorreta largura das calçadas exposta acima, as rampas invadem a faixa de circulação.

Figura 17: Rampa invade a faixa de circulação de pedestres.

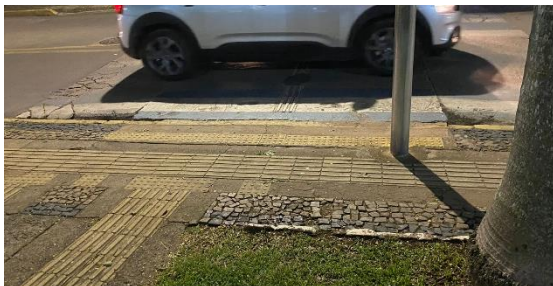
Na sinalização tátil nota-se que apenas as calçadas de um lado possuem piso tátil, ainda assim de forma irregular, como nas dimensões que não atendem a NBR, na falta de ligação entre o piso tátil de alerta e o piso tátil direcional e no avanço de arvores e postes na faixa do piso tátil.

Figura 18: Falta de ligação e poste invadindo o piso tátil.

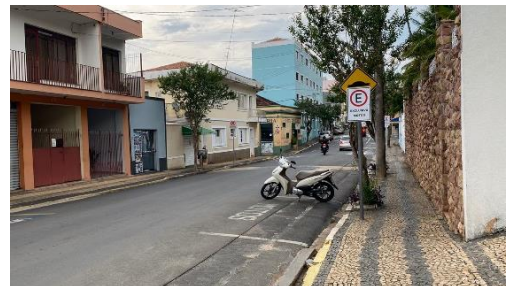
Assim como na análise da área anterior, estão presentes irregularidades quanto à altura mínima de algumas placas, ângulo formado em relação a via, sobreposição de placas no mesmo suporte, falta de manutenção levando a interpretação contrária ao sentido objetivado, além da falta de algumas sinalizações.

Figura 19: Sobreposição de placas.
