ARTIGO SOBRE ANÁLISE NUMÉRICA DE PATOLOGIAS ESTRUTURAIS: ESTUDO DE CASO

LUZIANO, Gabriel; GUTIERREZ, Tomás.

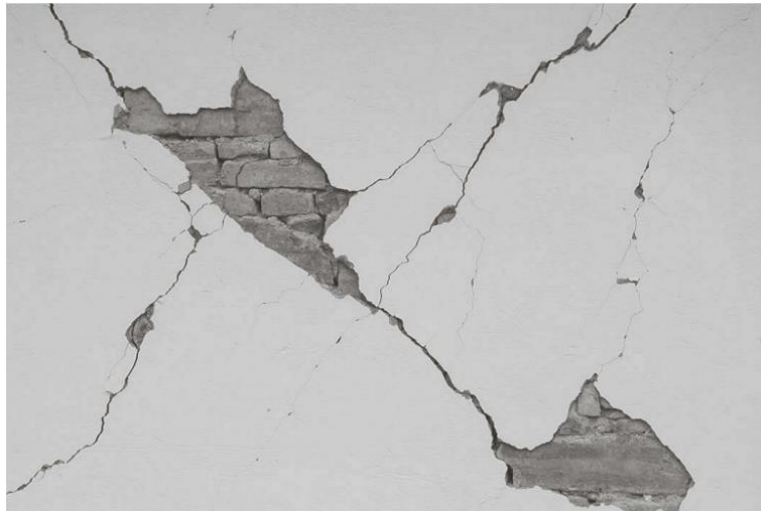
Figura 01 – Manifestação patológica (fissuração) em uma parede de alvenaria (Fonte: WEIMER, Bianca F.; THOMAS, Maurício; DRESCH, Fernanda. Patologia das estruturas, p-15)

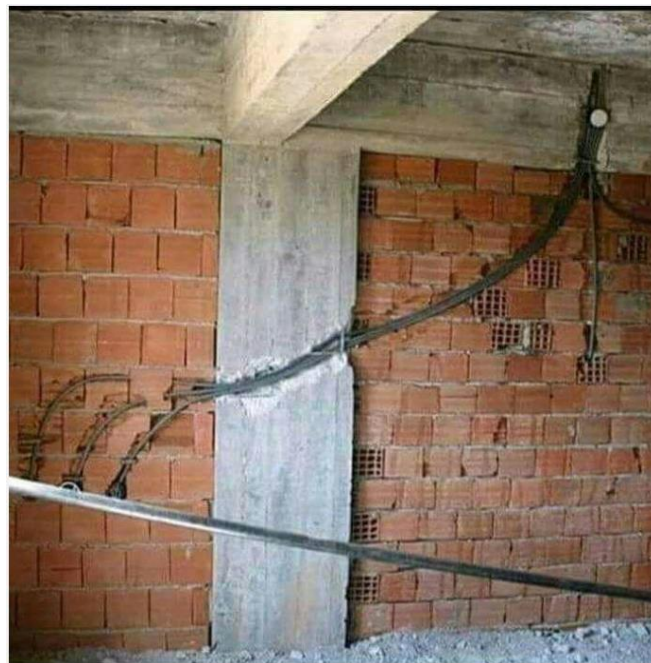
Figura 02 - Incompatibilidade entre projetos elétricos e estruturais (Fonte: <https://maisengenharia.altoqi.com.br/estrutural/consequencias-falta-compatibilizacao-em-projetos/>)

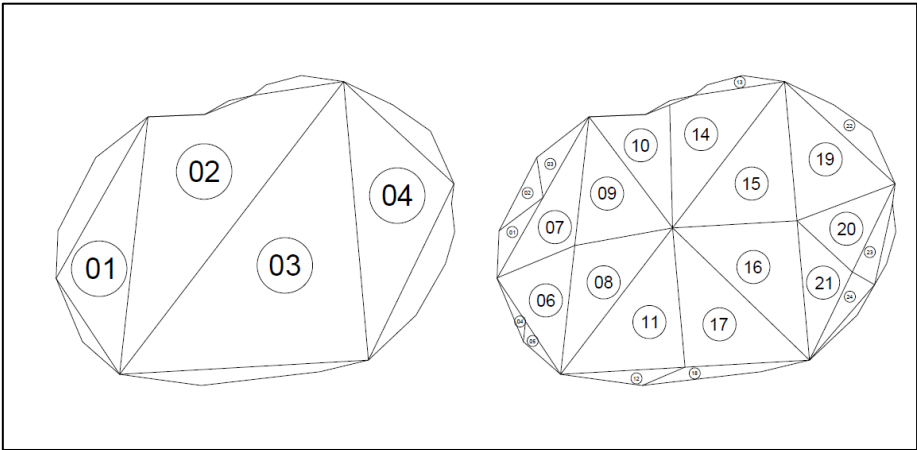
Figura 03 – Exemplo da discretização de uma área (Fonte: Autoria própria).

O Método dos Elementos Finitos é uma das principais ferramentas para efetuação de estudo estrutural e desempenho estrutural. Segundo Azevedo (2003), já existiam artigos escritos sobre a utilização de tal metodologia datando na década de 60, sendo esses escritos por Ray Clough, porém nesta época não existiam os computadores modernos, com grande capacidade de processamento, tais só vieram a existir a partir da década de 70. Então os elementos finitos mais utilizados eram triangulares e tetraédricos, que por sua vez não tinham tamanha precisão. Pode-se observar que a precisão de cálculo pelo Método dos Elementos Finitos é exponencialmente mais precisa de acordo com a maior discretização do elemento finito que faz parte da estrutura, em outras palavras, quanto mais fina for a “malha” circundando o objeto estudado maior será a precisão do cálculo. O grande problema encontrado é que quanto maior for a malha, maior será a quantidade de processamento necessária para que sejam executadas, pois as variáveis aumentam exponencialmente. Pode ser visto que ao mesmo tempo que a precisão do cálculo aumenta, a capacidade de processamento necessária também aumenta, ambos exponencialmente, conforme visto na Figura 03

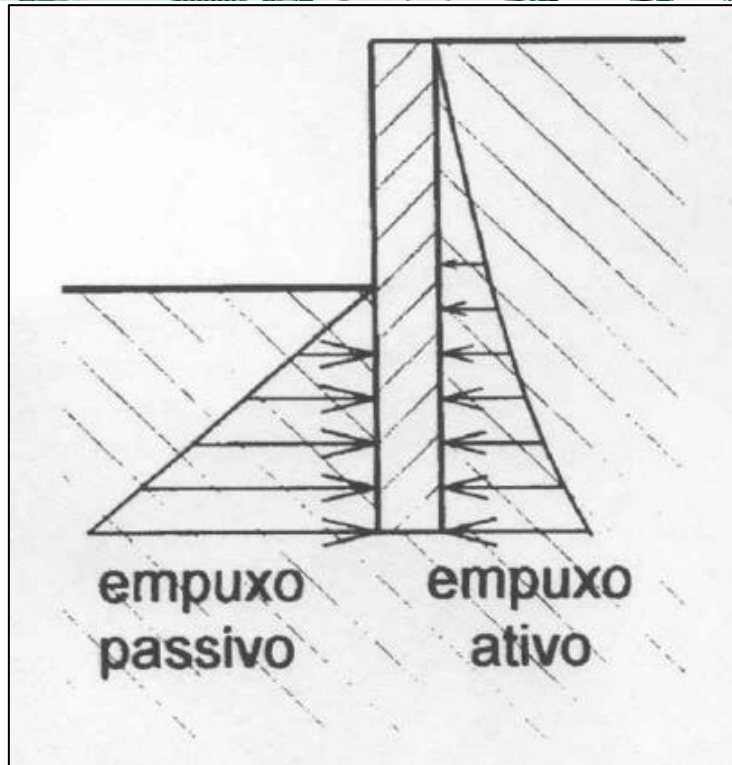
Figura 07 – Classificação dos empuxos (Fonte: LOBO; FERREIRA; RENOFIO, 2003)

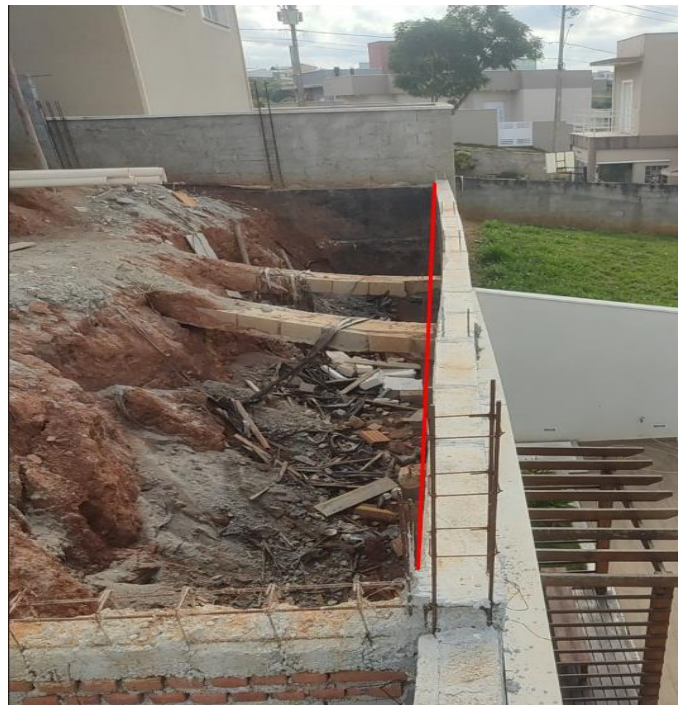
Conforme abordado anteriormente, foi realizado um aterro no muro já edificado, resultando assim em um deslocamento da linha do eixo, conforme representado pela Figura 08, neste caso a patologia se formou em um muro de arrimo com cerca de 5,00 metros de altura, no qual foi projetado com a intenção de suportar a carga de empuxo da terra.

Figura 08 – Demonstração da deformação em relação ao eixo (Fonte: Próprio Autor)

Foi realizado uma pesquisa teórica a respeito das manifestações visualizadas, somando com livros que abordaram os erros de execução comuns nos canteiros de obras, no qual um dos pontos analisados foi a carga de empuxo sobre o muro, que acabou não suportando ocasionando um deslocamento de aproximadamente 7,00 centímetros no alinhamento do muro sobre a fundação.

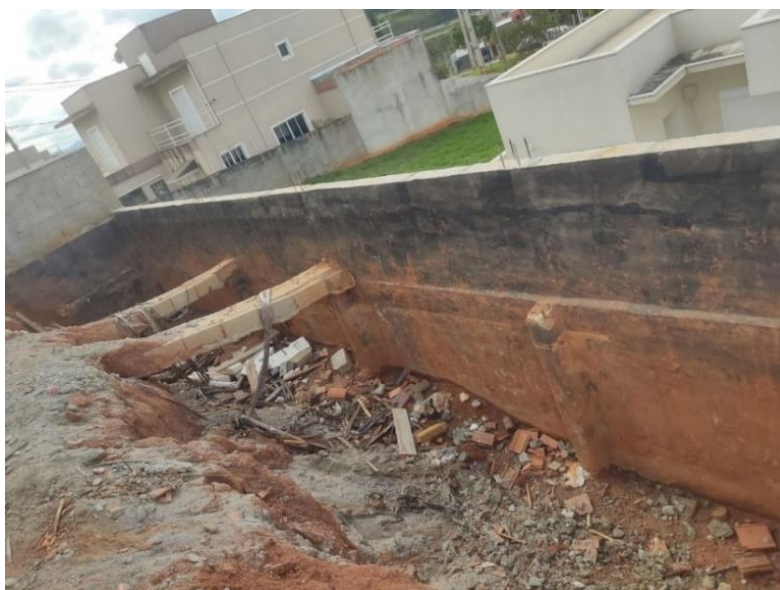
O que pode ser observado na Figura 10 é que o muro não apresentava um sistema de drenagem de águas pluviais correta, fazendo com que o muro sofresse um excesso que não poderia não ter sido levado em conta no cálculo do projetista. Tal medida é grave porque o empuxo que a água gera para o muro, em muitos casos, pode ser muito semelhante ao empuxo que o muro da terra ou muitas vezes maior, somando assim uma carga maior que a prevista anteriormente.

Figura 10 – Muro sem o aterro (Fonte: Próprio Autor)
