ANÁLISE COMPARATIVA ENTRE AS CARGAS DE CRAVAÇÃO DE ESTACA MEGA METÁLICA E CARGAS ESTIMADAS POR MÉTODOS SEMI EMPÍRICOS

Juliana Eto de Freitas¹; Marcio José de Oliveira Júnior²; Sabrina da Silva Mancinelli³
Prof.º. Me Felipe Mantovani⁴
Universidade São Francisco

Este artigo tem como objetivo principal apresentar e comparar os dados de ensaio de Sondagem SPT com dados de pressão de cravação de estacas mega metálicas.

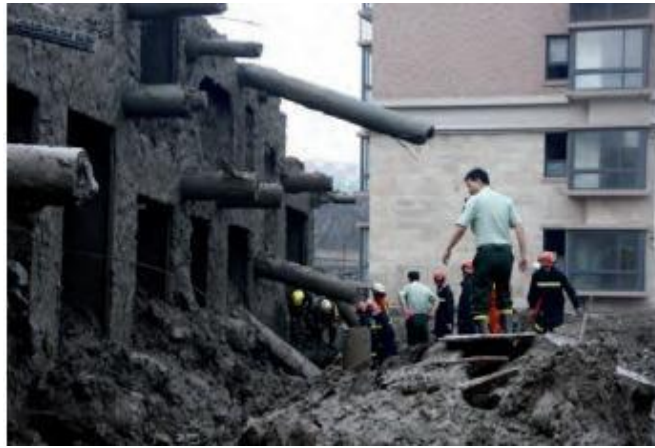
Figura 4: Detalhes de estacas pré-moldadas tubulares rompidas. Fonte: Patologia das fundações, 2015.

- Ocorrência de mau comportamento devido construção de estacas não adequadas;
- Comprimento ou diâmetro inferiores ao adequado;
- Redução da carga admissível adotada para a estaca, pertencente a ocorrência de atrito negativo não previsto.

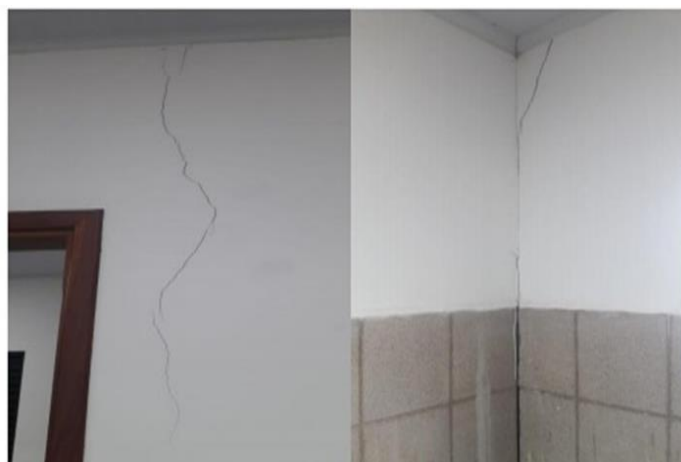
Figura 5 – Trincas verticais causadas pelo recalque da fundação. Fonte: Patologias e reforço de fundações com estudo de caso utilizando o método de estacas mega, 2018.

Divide-se em três, os danos causados pelos recalques, sendo eles visuais ou estéticos, os quais não apresentam perigo para a estrutura, danos que comprometem a funcionalidade da estrutura e os danos estruturais, que colocam em risco a segurança do usufruidor. (MILITITSKY, 2005).

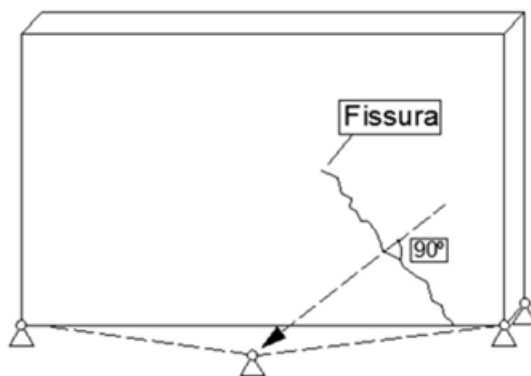
Figura 6 – Regra da Mediatriz. Fonte: Berberian (2019), adaptado pelo autor.

Dessa forma, em 1970 surge a regra da Mediatriz, que consiste na metodologia criada pelo professor Dickran Berberian, onde seu objetivo é indicar possíveis mecanismos causadores de fissuras. (BERBERIAN, 2019).

A Mediatriz é uma reta perpendicular que passa pelo ponto médio deste segmento. Usando este método, é possível identificar os pontos com patologias usuais geradas por flechas ou recalques. Para o uso da regra, deve-se traçar uma reta perpendicular traçada no ponto médio (mediatriz) à fissura estudada e essa apontará para o possível causador do problema.

As patologias foram analisadas durante visita técnica ao local, com a constatação de diversas trincas a 45° . Os pontos de recalque foram então definidos a partir da aplicação da regra da mediatriz proposta por Dickran Berberian com o traçado de uma perpendicular à fissura, obtendo-se a indicação do ponto de recalque.

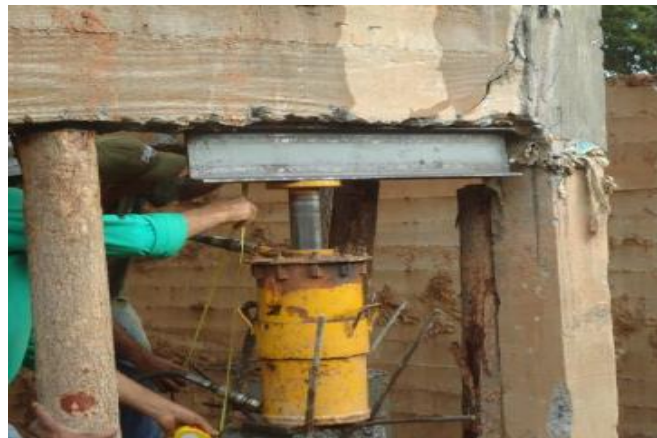
Figura 8 – Perfil metálico e cunhas para o auxílio do pistão. Fonte: Análise do uso de estacas mega como reforço de fundações superficiais: estudo de caso no município de Arcos/MG.

As estacas são segmentos de 0,5 á 1,0 m, que é decidida de acordo com o local e condições, normalmente o mais utilizado é o de 0,5m. Ela pode ter o formato retangular ou circular, mas usualmente se vê mais a utilização do formato circular. (DONADON, 2009)

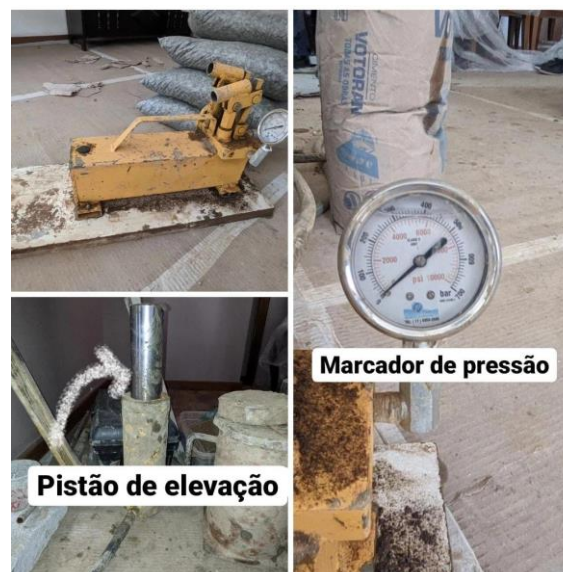
Figura 10 - Macaco hidráulico

- **Macaco Hidráulico:** O Macaco hidráulico funciona através de um cilindro que é elevado por pressão hidráulica, neste caso foi utilizado um macaco manual, o qual é bombeado manualmente até o cilindro alcançar a altura máxima que no caso é de 18cm. A escolha de ser do tipo manual foi dada, devido ao pouco espaço. Além disso o macaco hidráulico também possui um marcador de pressão, dados em “BAR”, então a cada estágio da cravação dos segmentos era verificado a pressão de cravação necessária para o mesmo. Os dados apresentados no estudo já estão convertidos em KN. Conforme figura 10.

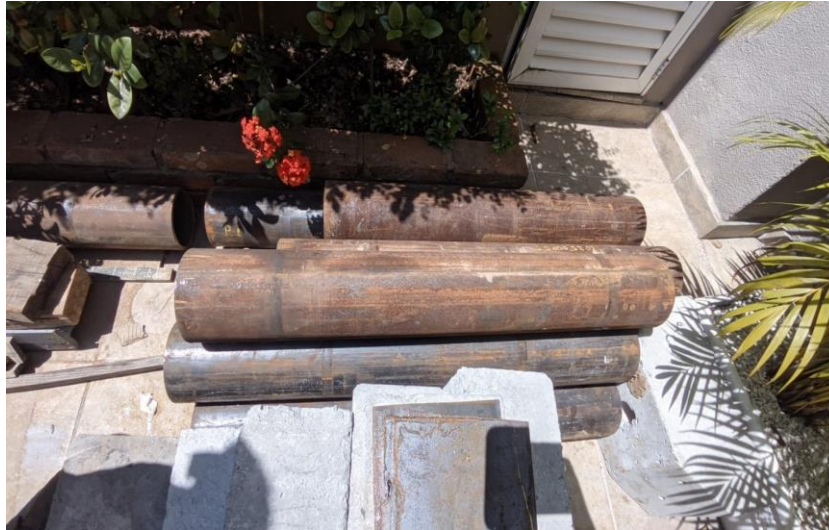
Figura 11 - Tubos metálicos (Segmentos).

- Tubos Metálicos: Os tubos metálicos utilizados têm o diâmetro de 15cm, e espessura de 10mm, variando de 0,90m a 1,00m. Conforme havia a cravação quase por completo de um segmento, outro segmento metálico é soldado no mesmo, tendo no final um único tubo. Conforme figura 11.

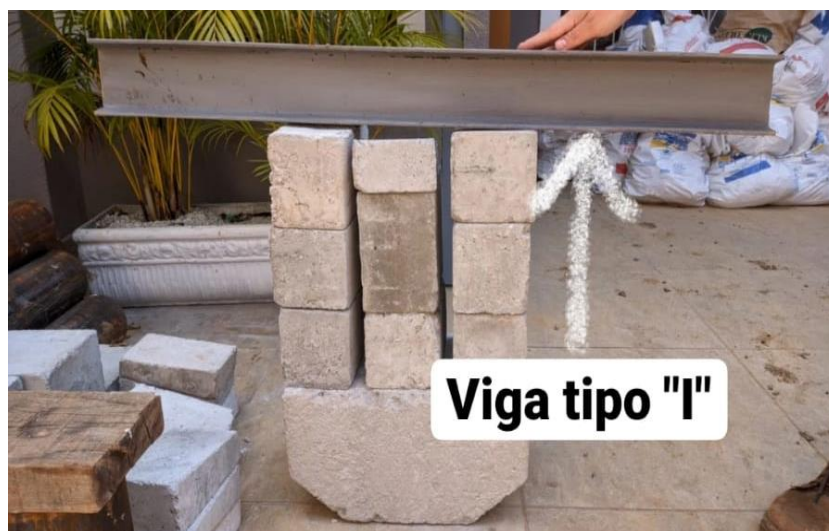
Figura 12 - Viga Tipo “I”

- Viga tipo “I”: A viga “I” foi utilizada pois para o início do posicionamento do segmento e macaco hidráulico, é preciso aumentar a área de contato da estrutura de viga baldrame da casa para com o cilindro do macaco hidráulico, além de ter uma superfície plana distribuindo a carga do macaco uniformemente na estrutura da viga baldrame. Conforme figura 12.

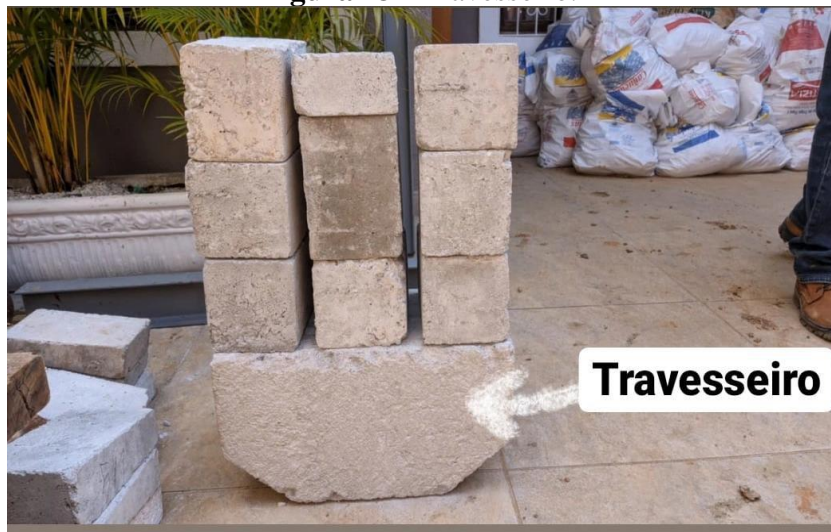
Figura 13 - Travesseiro.

- Travesseiro: O travesseiro é onde fica a “cabeça” da estaca criada, a penúltima peça colocada. Ela assim como a viga “I” é utilizada para aumentar a área de contato, mas

agora para com o segmento metálico. Conforme figura 13.

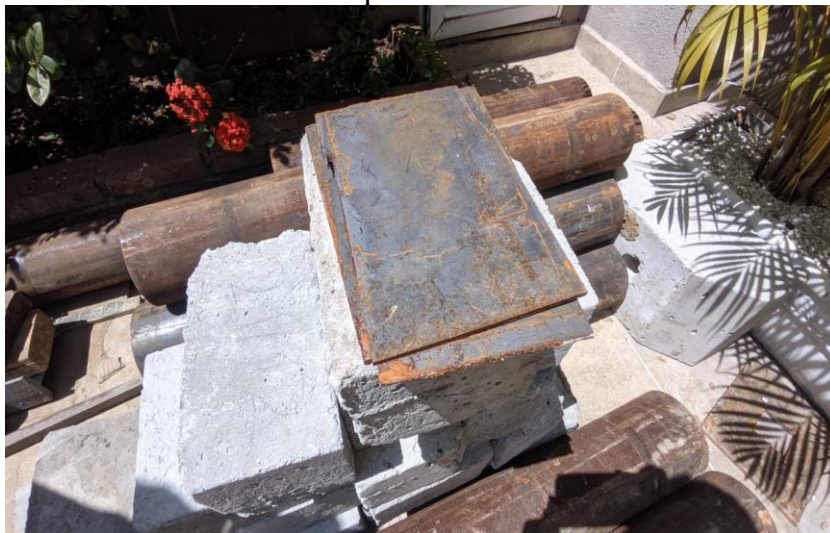
- Chapa metálica: A chapa metálica assim como os dois itens acima também é utilizada para aumentar a área de contato, mas agora do travesseiro para com o segmento metálico, pois como o travesseiro é de concreto haveria escoriação do material de concreto para com o metal, então a chapa metálica é posicionada em cima do último segmento metálico e soldada, após ela soldada o travesseiro é posicionado sob a mesma. Conforme figura 14.

Figura 14 - Chapa metálica. Obs: A chapa utilizada tem abertura no centro dela em forma quadrada.

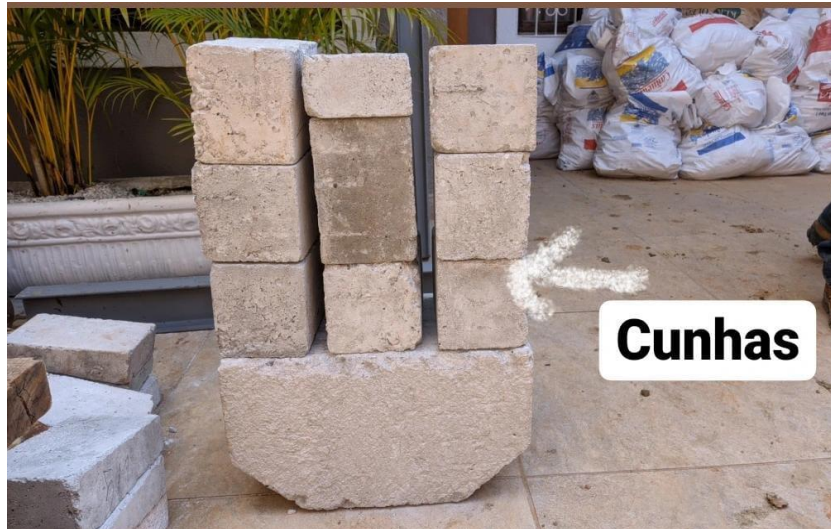
Figura 15 – Cunhas

- Cunhas: As cunhas são utilizadas para a finalização da estaca e têm como função a transferência da carga do baldrame ao travesseiro. A inserção das mesmas se dá sob

pressão de maneira que, ao término, toda a carga já seja mobilizada pela estaca.

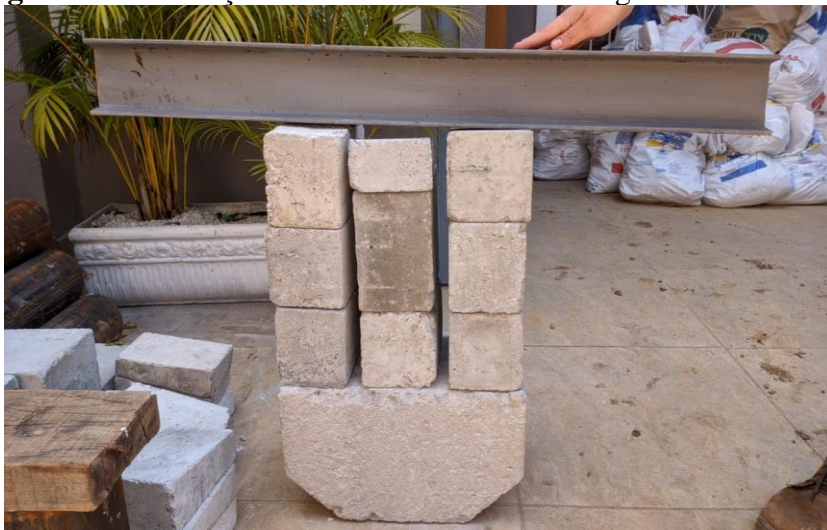
Figura 16 - Formação dos materiais acima dos segmentos metálicos.

Após a abertura da vala, com o operário dentro, inicia-se a preparação para a cravação onde, de cima para baixo tem-se: Viga tipo “I”, cunhas, traveseiro, chapa metálica e por fim os segmentos metálicos uns soldados aos outros. A formação acima dos segmentos metálicos se dá da seguinte forma, conforme figura 16:

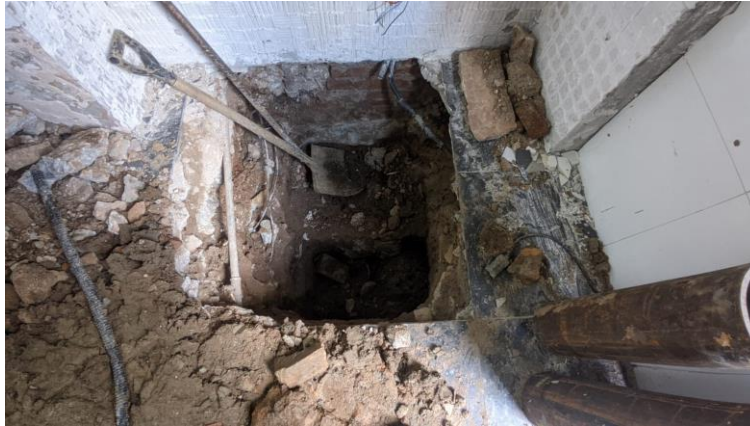
Figura 20 - Abertura da Vala.

profundidade da ordem de 2 metros para acesso à face inferior da viga baldrame a ser utilizada como reação para o cilindro de cravação. A execução das estacas Mega e leituras ocorreram da seguinte forma:

- a) Abertura da vala sob o baldrame e inserção do equipamento e elemento de concreto, conforme figura 20;
- b) Início da cravação do primeiro segmento e leitura de força inicial;
- c) Cravação de metade do elemento e leitura de força, conforme figura 21;
- d) Cravação total do segmento e leitura de força;
- e) Inserção de novo elemento de concreto e início de cravação com leitura de força;
