TRABALHO DE GRADUAÇÃO

ELABORAÇÃO DE MANUAL TÉCNICO – INSTRUTIVO DE PATOLOGIAS CONSTRUTIVAS

O imóvel utilizado para fazer o reparo foi o Residencial Reserva do Bosque, localizado no endereço Rua José Guilherme, 236, Centro, na cidade de Bragança Paulista, também com frente para Rua José Domingues, 169, Centro.

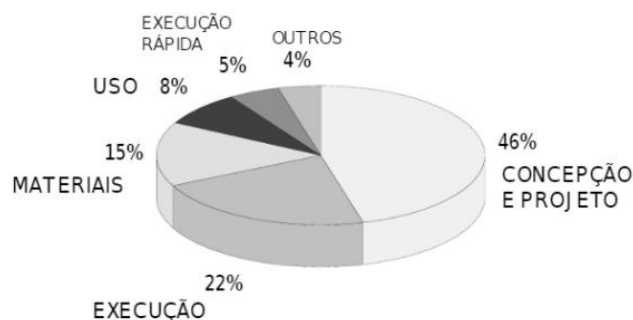
Figura 1: Origem de problemas patológicos das construções
Fonte: (MOTTEU; CNUDE, 1989 apud MELHADO, 1994)

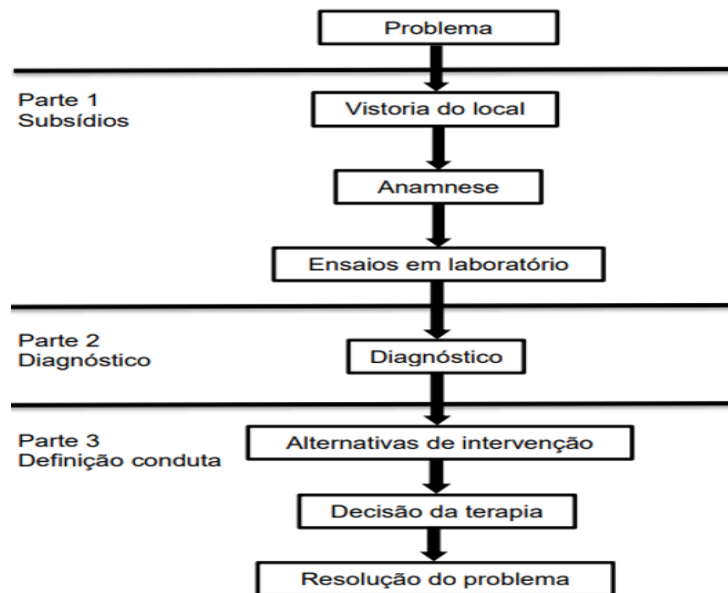
A partir do fluxograma (Figura 4) é possível ter uma análise simples de como resolver os problemas através da metodologia de divisão das etapas. Para o entendimento do problema, o local é vistoriado e assim se obtém cada subsídio.

Figura 4: Fluxograma para resolução de patologias da construção civil
Fonte: Zuchetti, 2015

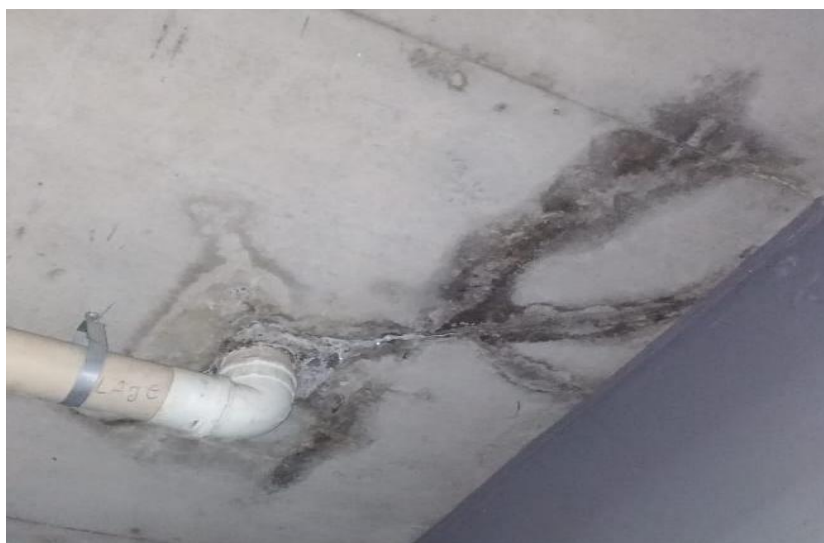
Mancha de umidade é uma manifestação patológica bem comum, ocorre quando algum processo de impermeabilização não foi feito adequadamente, causando infiltração. No 1º subsolo do Residencial Reserva do Bosque encontramos uma mancha de umidade que estava gotejando frequentemente, porém numa quantidade mínima, assim identificamos uma infiltração naquele local (Figura 5).

Figura 5: Mancha de umidade
Fonte: Autoria própria, 2020

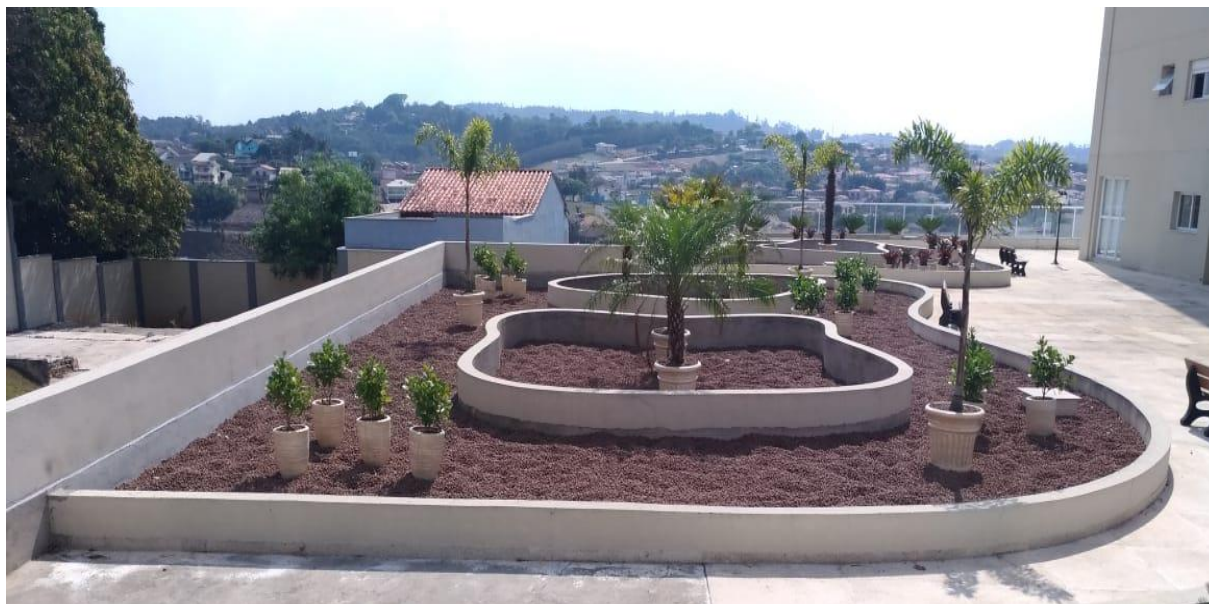
O reparo foi feito na floreira (Figura 6) do condomínio.

Figura 6: Floreira
Fonte: Autoria própria, 2020

Como havia um vazamento na laje da floreira, suspeitamos que fosse na manta asfáltica, por isso decidimos remover um pedaço do reboco da mureta.

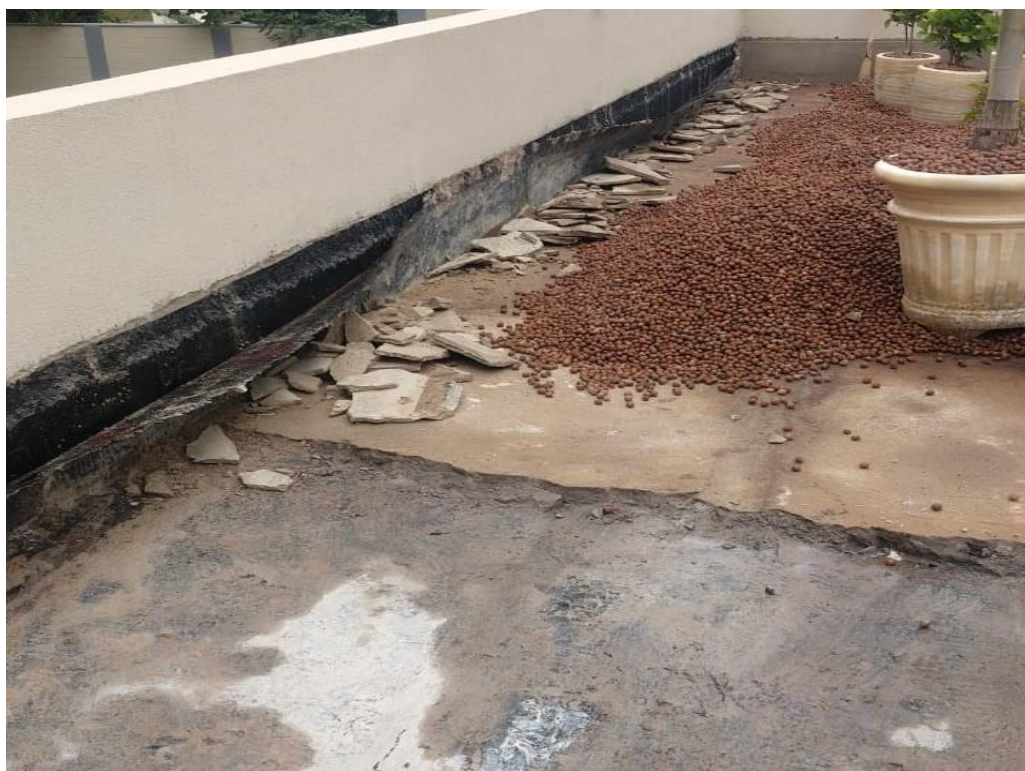
Após a remoção percebemos que a manta havia descolado da mureta (Figura 7), então decidimos verificar também o piso. Como estava tudo solto, optamos por fazer todo o reparo daquela área comprometida.

Figura 7: Má aderência da manta asfáltica
Fonte: Autoria própria, 2020

Com a manta exposta, podemos perceber que a provável causa da infiltração estava localizada naquela área. Após a remoção de todos os detritos, a área recebeu os preparativos para uma nova aplicação da manta asfáltica (Figura 8).

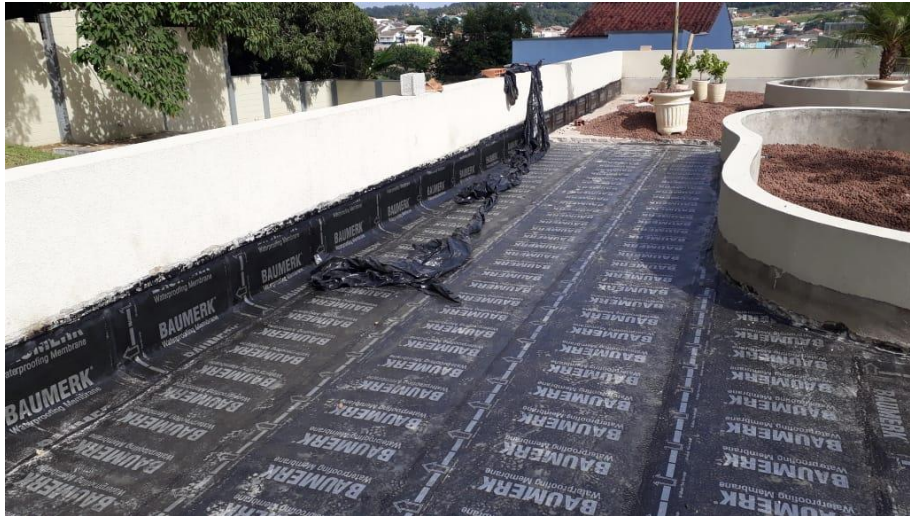
Figura 8: Aplicação da manta asfáltica
Fonte: Autoria própria, 2020

Inicialmente em sua execução, deve-se alinhar a manta por completo, em seguida desenrolar a manta aos poucos, utilizando o maçarico para a aderência, também é necessário um transpasse de 10 cm para uma correta impermeabilização (Sika, 2014).

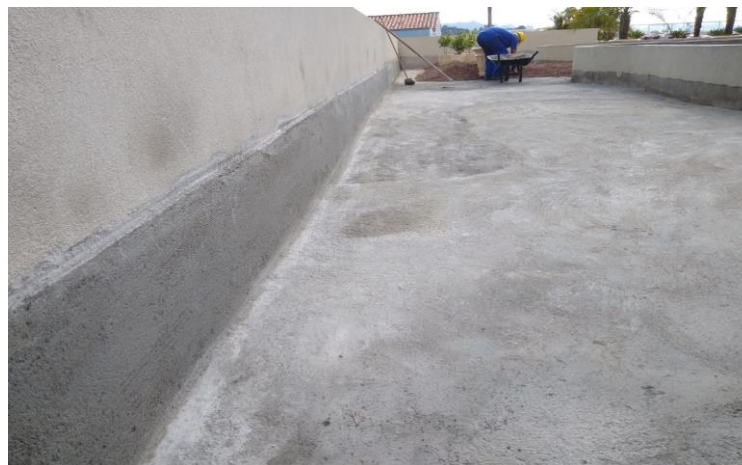
Figura 9: Proteção mecânica e reboco na mureta
Fonte: Autoria própria, 2020

Após sua aplicação foi colocada lona plástica, executada a proteção mecânica, pois ela garante a durabilidade e a proteção da manta asfáltica, e também foi feito o reboco na mureta (Figura 9).

Ao término do reparo, fizemos o teste de estanqueidade, foi aguardado um período de 2 semanas para passarmos PU na borda do reboco por precaução, e depois, fizemos vistorias no local após um período chuvoso onde foi possível verificar que não havia mais o vazamento.

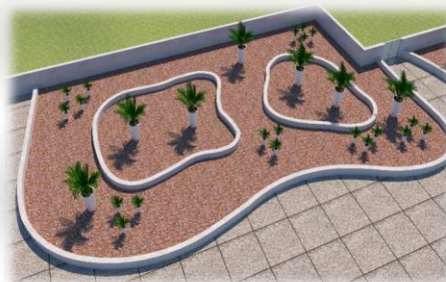
❖ Ilustração da floreira

Local a ser reparado:

- Floreira do edifício pertencente ao condomínio Residencial Reserva do Bosque.
