MAPEAMENTO DE TAMPÕES E GRELHAS: FOCO NO PROCEDIMENTO DE INSPEÇÃO

VIANA, Fernando Gonçalves¹
MAGDALENA, Rafael Augusto Valentim da Cruz²
Universidade São Francisco
engenheiro@vandex.com

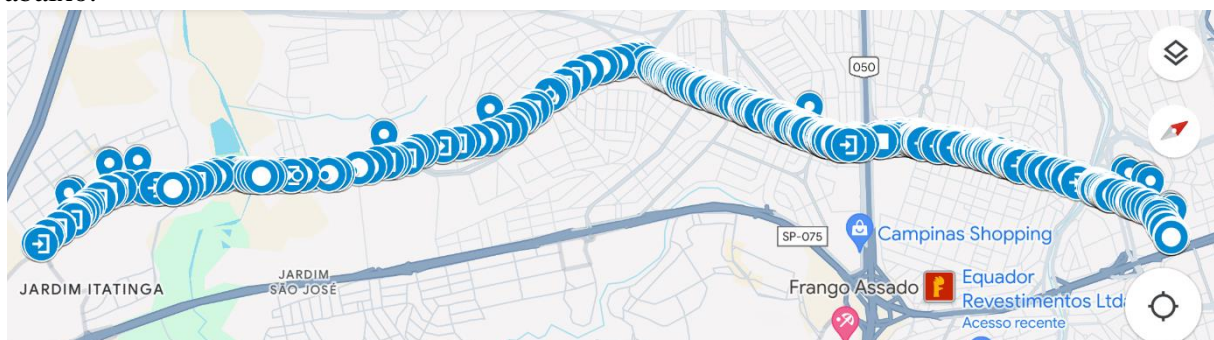
Figura 4 - Visualização do mapa criado (fonte: O autor)

O mapeamento resultante identificou 878 tampões e grelhas, este é um número mínimo, podendo existir mais tampões não identificados devido a prática de cobertura dos tampões em reformas de calçadas ou recapeamento da via. O mapa pode ser visto na Figura 4 abaixo.
